Schweizerpladsen 1B

Registrering foretaget:
aug. 2011

Adresse
Schweizerpladsen 1B

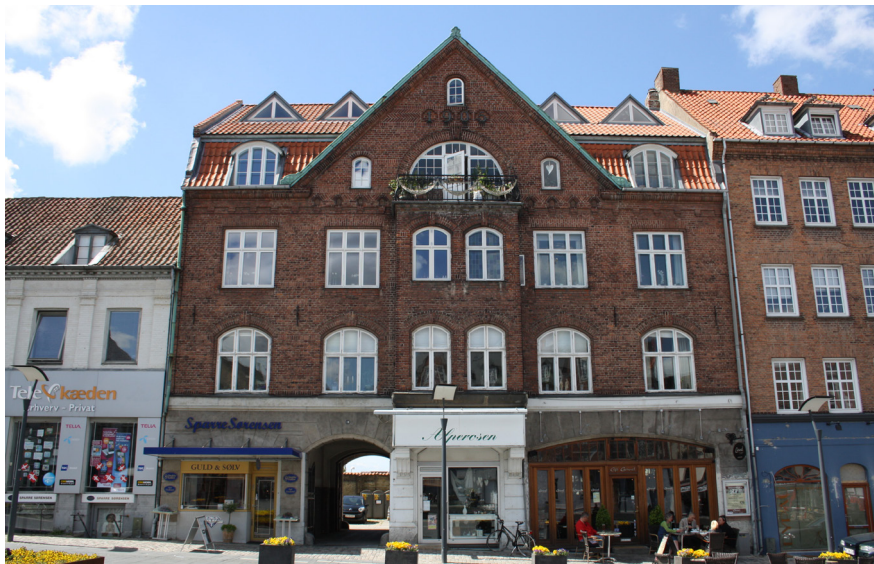
Portåbning Fladbuget portgennemgang, forskudt fra bygningens geometri.

Butiksdøre De to af dørene har store glaspartier og kanter i metal. Den sidste er en brunmalet fyldningsdør. Ingen af dørene passer ind i bygningens arkitektoniske udtryk.

Vinduer Meget forskellige glaspartier. To af butiksfacaderne har større glaspartier med rammer i metal, de sidste butiksvinduer har kraftige opsproninger. Ingen af løsningerne indordner sig under det overordnede formsprog.

Skiltning og markiser Skiltningen er forskellig fra butik til butik. Fra venstre afskærmes med en stor blå fast baldakin og skiltes med guldeloxerede aluminiums bogstaver. I midten er placeret et meget dominerende hvidmalet skilt, der tynger bygningen. Til højre er skiltning udført mere afstemt, som en del af vinduespartiet.

Vinduer Oprindelige, sidehængte vinduer i hvidmalet træ.

Karnap En karnap er placeret midt i facaden. Den er formgivet til huset.

Altan Altanen er en fin afslutning af karnappen.

Frontkvist Fin markering af husets midterparti.

Kviste Nederst i tagfladen er placeret buede kviste, højere oppe små trekantskviste. Begge typer, der er indklædt i zink og træ, har gode proportioner, samt placeringer.

I de øvre etager er der en god harmoni mellem den røde mursten, tag og det hvide træværk. Stueetagens oprindelige naturlige sokkel virker næsten usynlig pga. butiksfacadernes forskellige typer farver og beklædninger.

Den øverste del af bygningen er velproportioneret. Der er en tydelig markering af midterpartiet pga. frontkvisten og karnappen. Stueetagen er dog ødelæggende for helhedsindtrykket. Butiksfacaderne har meget forskellige proportioner, ingen af dem er tilpasset ejendommen. Der er umiddelbart spor efter to rundbuede åbninger i soklen, som det vil virke styrkende for ejendommen at genskabe.

Bygningen vil fremstå mere klart, hvis man afrenser facaden i stueetagen, tilføjer stueetagen et ensartet udseende der respekterer bygningens stilart, og er mere konsekvent i brugen af kobber ved tagnedløb, inddækninger etc.

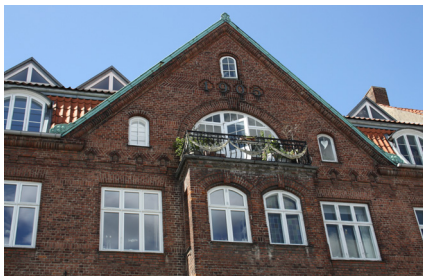
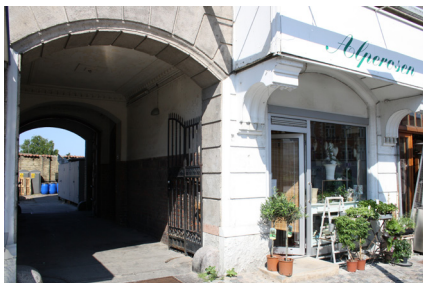
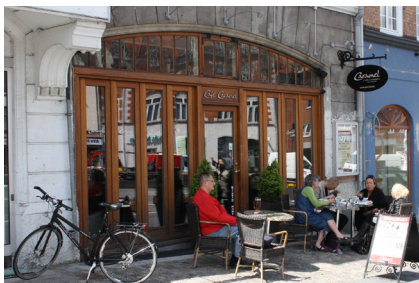
Trekantede kviste med hvidmalede vinduer, der er delt i to.

Mansardtag udført i Vingeteglsten.

To velproportionerede skorstene.
