## Schweizerpladsen 2

Registrering foretaget:  
aug. 2011

Schweizerpladsen 2  
(Skal ses i sammenhæng med  
Rosengade 8, hvor ejendommens  
hjørnetårn er beskrevet).

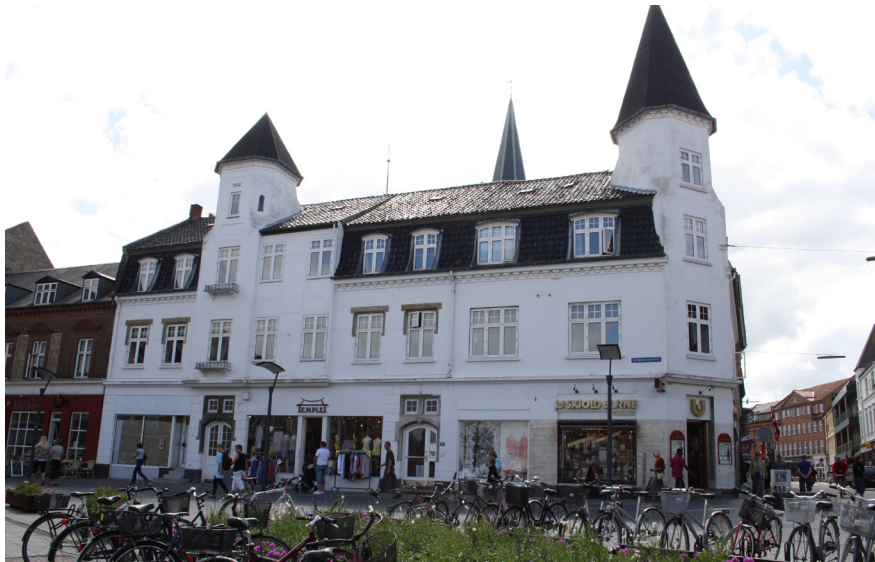
**Materialevalg og farvesammensætning**   Fin harmoni mellem stueetagen, der har sandstenslignende plader, det hvide murværk og det sorte tag. Sokkel i granit og sandsten omkring to hoveddøre. Det er dog ødelæggende for denne harmoni, at dele af butiksfacaderne fornedet er beklædt med træplader frem for kvadrepudset i dele af facaden. Også valget af vinduesrammer i plastik eller metal er skæmmende for bygningen.

**Arkitektonisk helhed**   Hjørnebygning er set fra Schweizerpladsen en markant 9-fags bygning. Der er meget flotte detaljer omkring hoveddørene, som dog skæmmes af den nyere hoveddør i glas. Indhakked i højre del af facaden er uheldigt og bør fjernes. Stueetagens butikker bør have et fælles formsprog, der indordner sig under ejendommens helhedsudtryk. Butikkernes glaspartier bør desuden være højere, således at stueetagen ikke virker sammenpresset.

**Sammenhæng med omgivelserne**   Bygningen er vigtig idet den afgrænser pladsen. Tårnbygningerne indikerer sammenhæng med den bagved liggende kirke, hvis spir kan ses fra Schweizerpladsen.

*Bygningen vil fremstå mere klart, hvis man udskifter vinduerne til trævinduer, markerer bindingsværket med en mørk farve, og er konsekvent i brugen af zink ved tagedløb, inddækninger etc.*

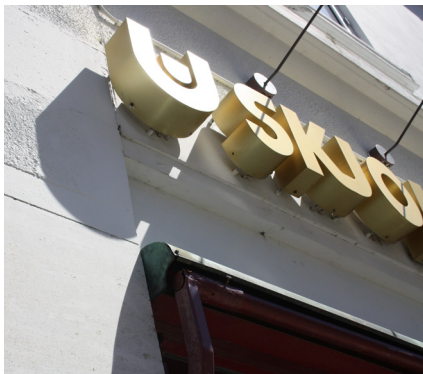
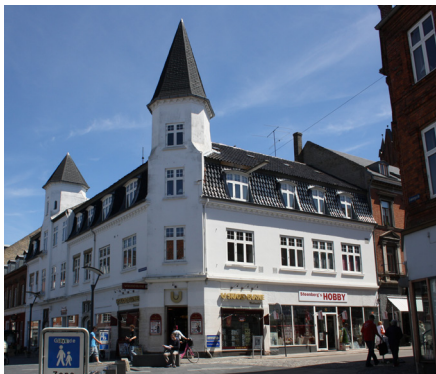
- Hoveddør til venstre**   Flot og oprindelig dør i hvidmalet træ. Profileringerne omkring indgangspartiet er detaljerede.
- Hoveddør til højre**   Nyere dør i glas med kanter i hvidmalet træ. Døren passer ikke ind i bygningens formsprog. Profileringerne omkring indgangspartiet er detaljerede.

- Butiksdøre**   Alle butiksdørene er i glas med kanter i træ, metal eller plastik. Ingen af dørene passer ind i bygningens samlede arkitektoniske udtryk.

- Vinduer**   Store glaspartier med karme af træ eller metal. Alle glaspartierne er for lave, de bør gøres højere, således at de flugter med kanten af murhullet ved hoveddørene. Placeringen er heller ikke optimal.

- Skiltning** Skiltet over butiksfacaden længst til venstre er for dominerende, ellers fremstår skiltningen forholdsvis neutral.
- Øvrige etager**
- Vinduer**   Sidehængte dannebrogsvinduer i hvid plastik. Placeret i originale vindueshuller.

- Kviste**   Buekviste indklædt i zink og træ. Kvistene følger fint vinduestakten fra 1.salen.
- Fremspring**   Fremspringet i bindingsværk er fint indpasset i husets facade.

- Tårn i facaden**   Tårnet i venstre del af facaden er en god markering af en af indgangene til ejendommen. Tag af asfalt-pap der ligner skifer.
