## Sct. Mikkelsgade 5

Registrering foretaget:  
feb. 2012

Sct. Mikkelsgade 5

422, Slagelse bygrunde

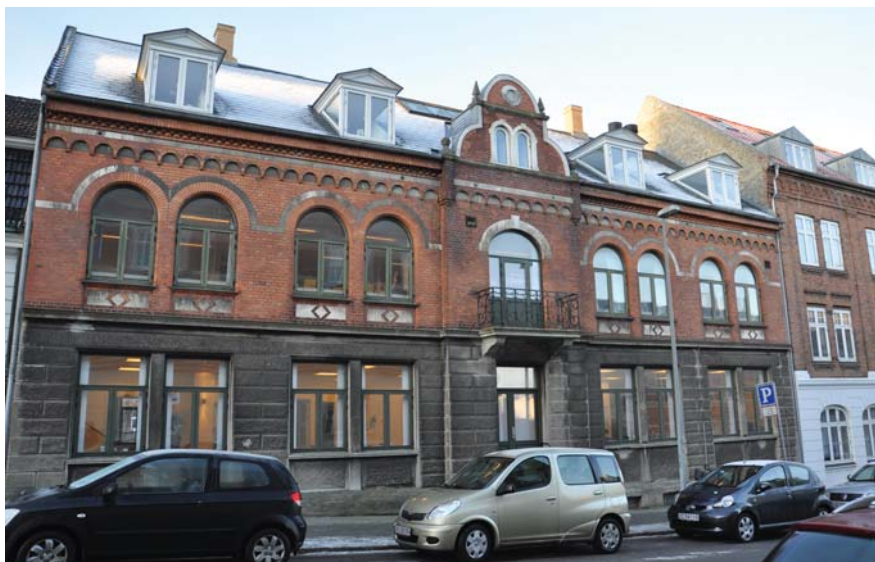
Facadedør med fyldning og termoglas. Døren har sideparti og overvindue, ligeledes med termoglas.

To-fags vinduer med overvindue i grønmalet træ med termoglas. Vinduerne ved 1. sal er udført med rundbuede overvinduer.

Bygningen har en frontkvist med frontispice, placeret midt for bygningen ved murfremspring, samt 4 københavnerkviste med flunke i termoglas.

Saddeltag med sortgrå skifer. Tagfladen brydes af 2 ovenlys.

Bygningen har 2 skorstene, samt 2 ventilationsaftræk udført i sortmalet stål.

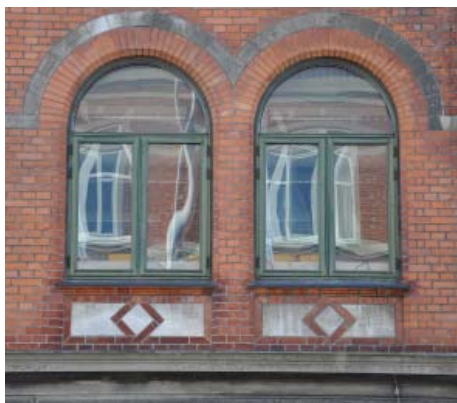
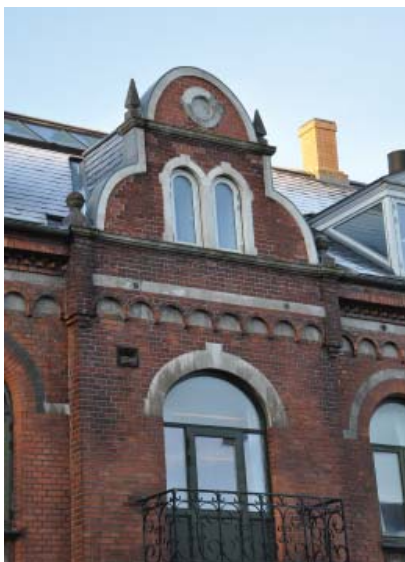
Facaden er beklædt med kvadre i stueetagen og fremstår i blank rød mur, med mange fine detaljer omkring 1. sal. Midt for facaden, ved frontkvisten, er udført et facade-fremspring, der markerer indgangen. Der er god harmoni mellem den røde mur, kvadrene og de mange detaljer i cementpuds, samt de grønne vinduer. De to skorstene fremstår i gult murværk. Soklen er pudset i en grå nuance. Tagrende og nedløb er udført i zink.

Ved stueetagen fremstår facaden med bossage kvadre og blændinger under vinduerne. Ved 1. sal fremstår facaden i rød tegl, med blændinger under vinduerne, aftrappet gesims båret af buefrise og rundbuer ved vinduer udført med kilesten og slutsten. Midt for facaden er en mindre altan, udført med smedjærnsværn.

Bygningen ville fremstå mere klar, hvis man afrenser kvadrene ved stueetage, samt flere af detaljerne ved 1. sal, pudser de murede skorstene i den farve, der harmonerer med bygningens øvrige arkitektur, fører ventilationskanalerne mod gård, samt udskifter kælderdøren i til dør i overensstemmelse med bygningens øvrige materialevalg og arkitektur. Det er væsentligt at bemærke, at man skal være påpasselig med at foretage øvrige ændringer på bygningen.
