## Sdr. Stationsvej 21

Registrering foretaget:  
febr. 2012

443a, Slagelse bygrunde

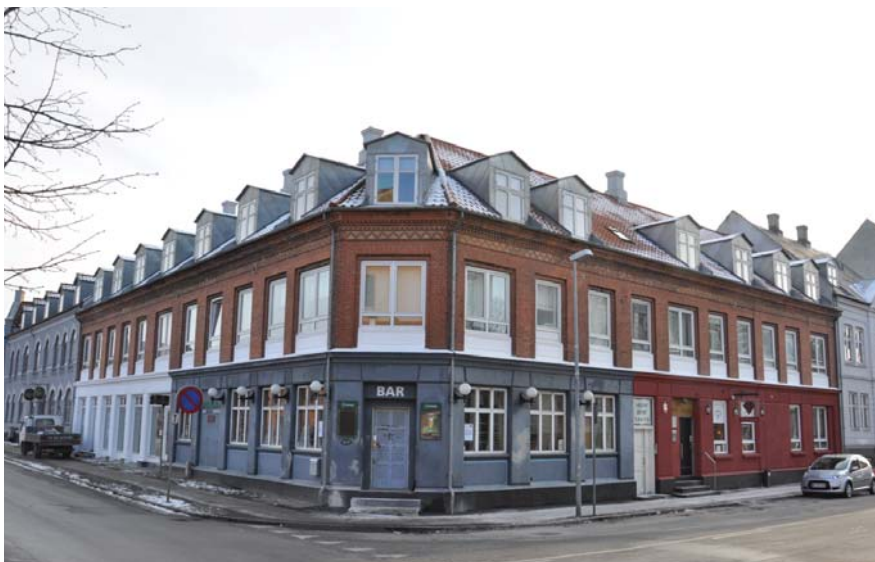
Fransk dør med fyldninger, i blåmalet træ.

En rammedør med tre overvinduer, vinduespartier udført med tre overvinduer med gående ramme samt et vinduesparti udført med rammedør. Alle partier er udført i hvidmalet træ.

Tre-fags dannebrogsvinduer i hvidmalet træ.

Skiltningen er udført som farvede enkeltbogstaver og pladeskilte. Langs facaden er monteret fem væglamper med kugleglas.

En- og to-fags vinduer i hvid plast.

Bygningen har otte københavnerkviste, med flunke og front i zink. Kvistene er nedskåret i tagfladen og optager ikke vinduesrytmen fra de øvrige etager.

Sadeltag med rød vingetegl.

Bygningen har tre skorstene.

*Bygningen ville fremstå mere klar, hvis farvesætningen af facaden blev bearbejdet i.f.t. bygningens arkitektoniske udtryk, og vinduerne blev afstemt indbyrdes evt. med hvidmalede dannebrogsvinduer. Kvistenes placering og udformningen bør ligeledes bearbejdes, såvel som facadebelysningen burde demonteres.*

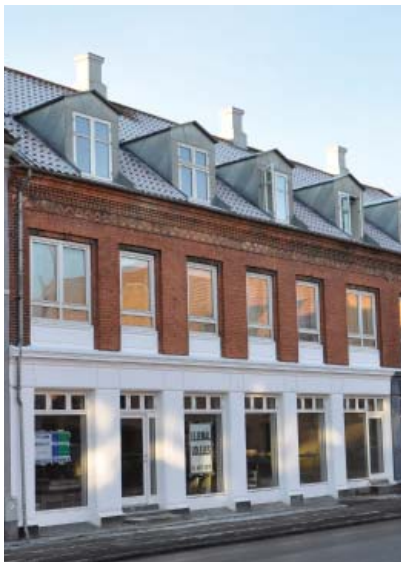
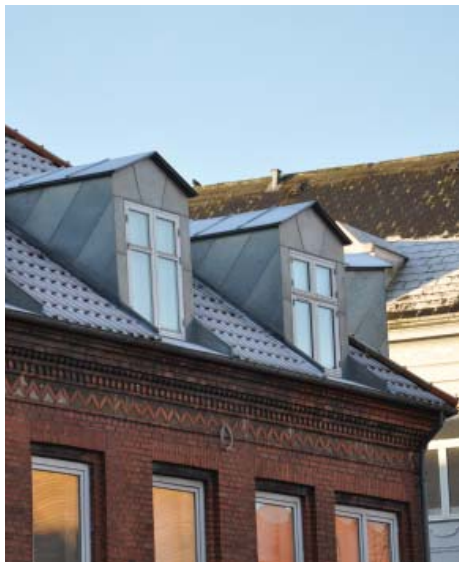
## Hele facaden

Ved stueetagen fremstår facaden pudset i en hvid og en blå nuance. Ved 1. sal fremstår facaden i blank rød mur med enkelte murede detaljer. Bygningen vil fremstå mere klart hvis farvesætningen var indbyrdes afstemt. Tagedløbene er udført i zink, soklen er malet i henholdsvis en grå og hvid nuance.

Toetages hjørnebygning, med profileringer i den pudsede facade og med enkelte murede detaljer ved 1. sal som vindueshuller muret med formsten og profileret gesims med frisebånd. Bygningens arkitektoniske træk spoles delvis af de varierede vinduesudformninger og farvesætningen.

Bygningen skal ses i sammenhæng med Absalonsgade 28.

*Bygningen er kategoriseret med en middel bevaringsværdi.*
