## Sdr. Stationsvej 26A,B

Registrering foretaget:  
febr. 2012

Sdr. Stationsvej 26A,B

465a, Slagelse bygrunde

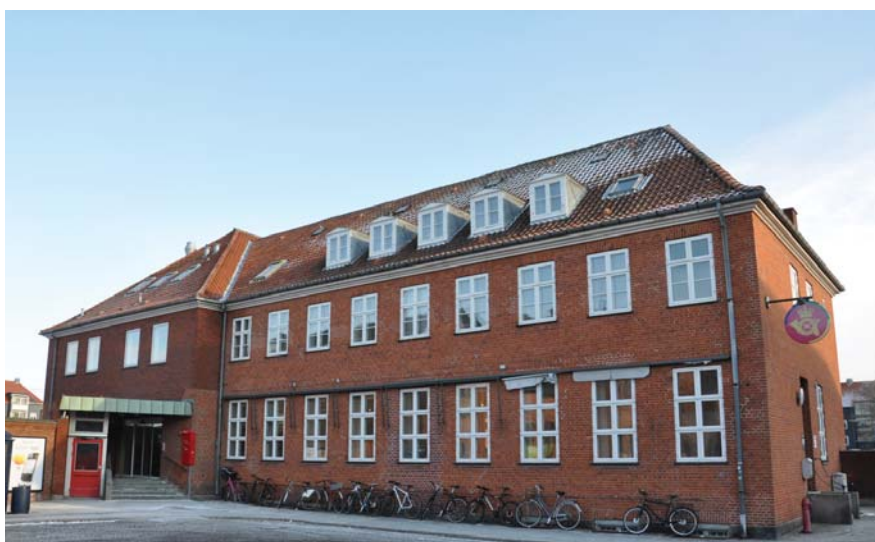
Bygningen har tre rulleporte i aluminium med plexiglas.

Fyldningsdør i brunmalet træ med overvindue.

Glasskydedøre i aluminium, samt rødmalet pladedør med glasrude. Indgangspartiet har et fladt tag med kobberbeklædning.

Ved stueetagen to-fags vinduer inddelt i seks gående rammer, samt en-fags vinduer med gående ramme øverst. Ved 1. sal en-fags vinduer samt to-fags dannebrogsvinduer udført i hvidmalet træ.

Skiltningen er udført som pladeskilte ved bl.a. døre, samt udhængsskilt i gavl.

Bygningen har fem københavnerkviste, med flunke i zink, og front i hvidmalet træ.

Helvalmet sadeltag med rød vingetegl. Tagfladen brydes af flere ovenlysvinduer i varierende størrelse.

Bygningen har ingen skorsten.

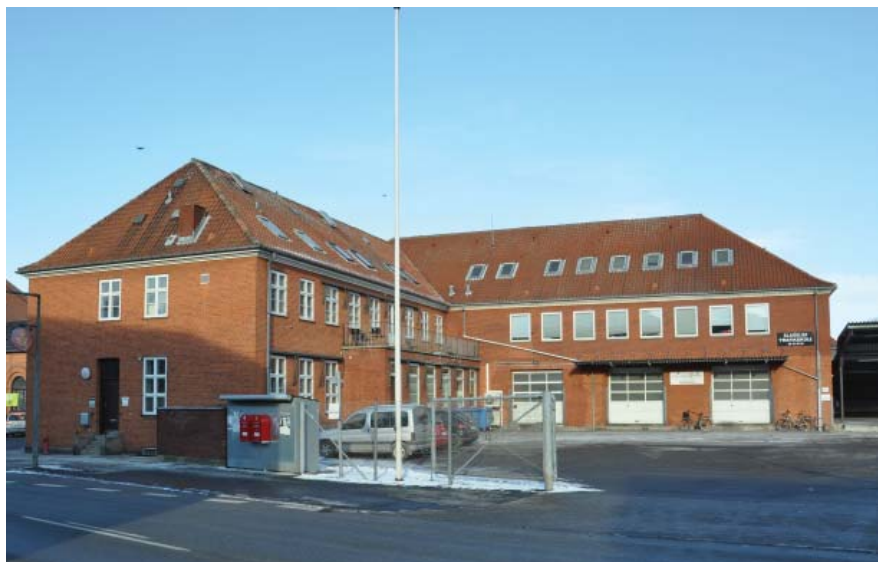
Facaden fremstår i blank rød mur med enkelte fine detaljer. Der er god harmoni mellem den blanke mur, den grå sokkel, de hvide vinduer og det røde tag. Brugen af zink eller kobber er meget varieret, og de markante alu-porte virker desværre skæmmende for bygningens helhedsindtryk.

Tolænet bygning med enkelte fine murede detaljer som muret stik og profileret gesims trukket i puds. Mod banegården har bygningen en mindre veranda, udført i et afbalanceret moderne formsprog. Mod gården er udført en karnap med balkon samt en større fast baldakin over to af portene. Baldakinen, virker desværre sammen med knækarmsmarkiserne og de sporadisk placeret ovenlysvinduer nedbrydende for opfattelsen af den samlede bygning, såvel som bl.a. tagedløb mod gård kunne udføres med større hensyntagen til bygningens facade.

Bygningen virker styrkende for pladdannelsen mod banegården, men mod Sdr. Stationsvej kunne gårdsplads og hegn med fordel bearbejdes arkitektonisk.

*Bygningen ville fremstå mere klar, hvis vinduerne var udført ensartede med dannebrogsvinduer ved 1. sal, hvis portene fremstod i hvidmalet træ, og ovenlysvinduerne var placeret med hensyntagen til den øvrige vinduesinddeling, samt hvis man var mere konsekvent i brugen af kobber eller zink. Gårdspladsen bør ligeledes bearbejdes. Det er væsentligt at bemærke, at man skal være påpasselig med at foretage øvrige ændringer på bygningens facade.*
