# Skovsøgade 1A+B

Registrering foretaget:  
dec. 2011

Skovsøgade 1A+B

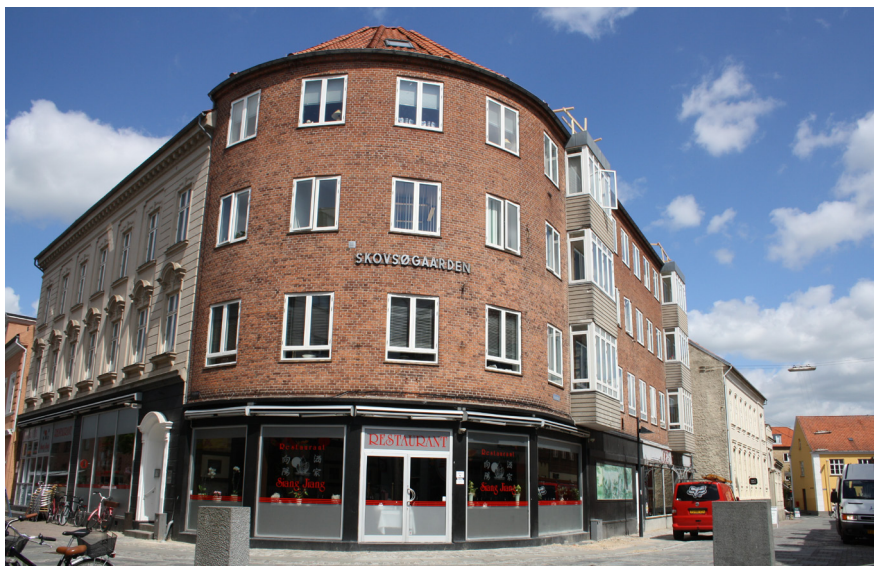
Facaden fremstår i blank rød mur, med en pudset stueetage i malet mørk grå. God sammenhæng mellem de hvide vinduer og den øvrige farvesammensætning. Bræddebeklædningen ved stueetagen er dog skæmmende for bygningen.

Velproportioneret hjørneejendom. De øvrige etager har en klar og taktfast opdeling, der til dels brydes af karnapperne, som underinddeler facaden. Stueetagen fremstår uklar, fordi butiksfacaderne ikke er ens i hele ejendommen.

Bygningen runder på en fin måde hjørnet, og skaber derved miljø ved tårnet.

Bygningen vil fremstå mere klart, hvis man i fremtiden tilpasser facaden i stueetagen til bygningens overordnede arkitektoniske udtryk.

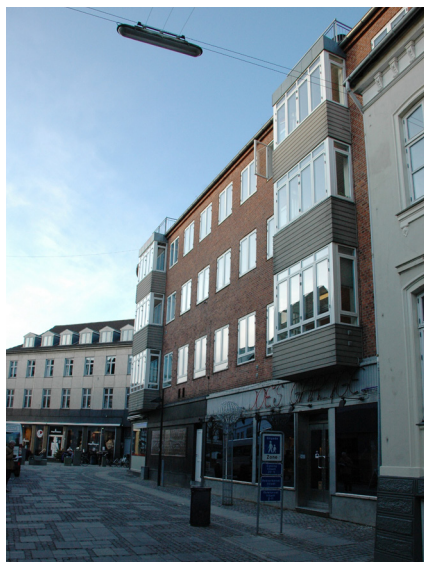
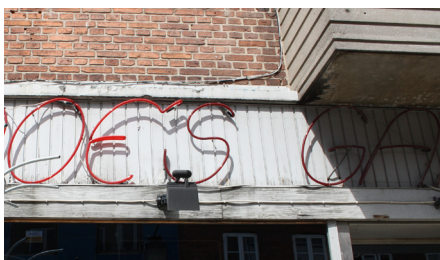
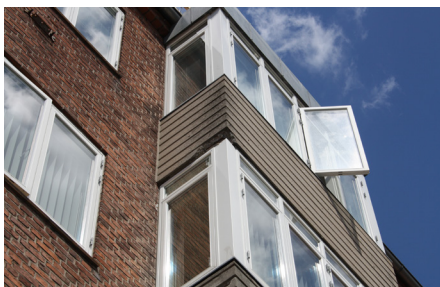
To facadekarnapper der strækker sig over tre etager. Karnapperne er udført i profileret beton med hvide vinduer, der runder hjørnet.
