## Skovsøgade 6A+B

Registrering foretaget:  
dec. 2011

**Adresse**  
Skovsøgade 6A+B

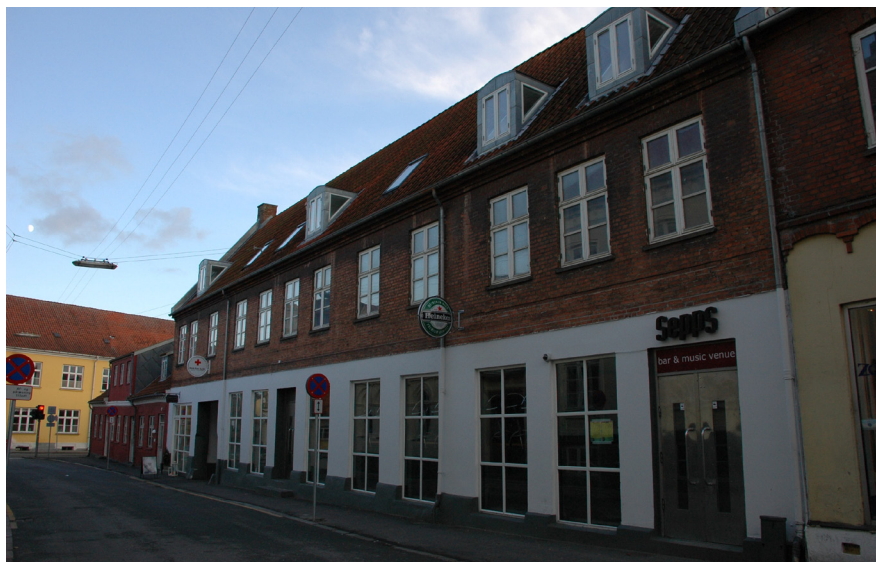
- Portåbning og -låge** ☐ Firkantet portåbning.
- Butiksdør til højre for port** ☐ Dobbelt ståldør med små lodrette vinduesglas.
- Glaspartier til venstre for port** ☐ Glasparti i hvidmalet træ, med rammedør. Partiet indordner sig ikke vinduestakten fra 1. sal.
- Glaspartier til højre for porten** ☐ Glaspartier i hvidmalet træ. Partierne indordner sig vinduestakten fra 1. sal.
- Skiltning** ☐ Skilte udført som udhængsskilte eller dybe enkeltbogstaver.

- Vinduer** ☐ To-fags dannebrogsvinduer i hvidmalet træ med termoglas.
- Kviste** ☐ Fire zinkkviste med buet tag og vinduer ved flunkene.
- Tag** ☐ Rød vingetegl.
- Skorsten** ☐ Bygningen har en skorsten.

Facaden i stueetagen fremstår pudset i en hvid nuance, 1. sal i blank rød mur. Bygningen har en god farvesammensætning

Velproportioneret 12-fags bygning. Glaspartiet til venstre for porten kunne med fordel ændres, således at der er en større sammenhæng med vinduespartierne til højre for porten. Stueetagen og 1. salen adskilles fint, idet stueetagen har en pudsede flade i modsætning til 1. salens blanke mur.

Bygningen ville fremstå mere klart, hvis man i fremtiden bearbejder placeringen og antallet af kviste på tagfladen.
