# Smedegade 11

Registrering foretaget:  
dec. 2011

**Adresse**  
Smedegade 11

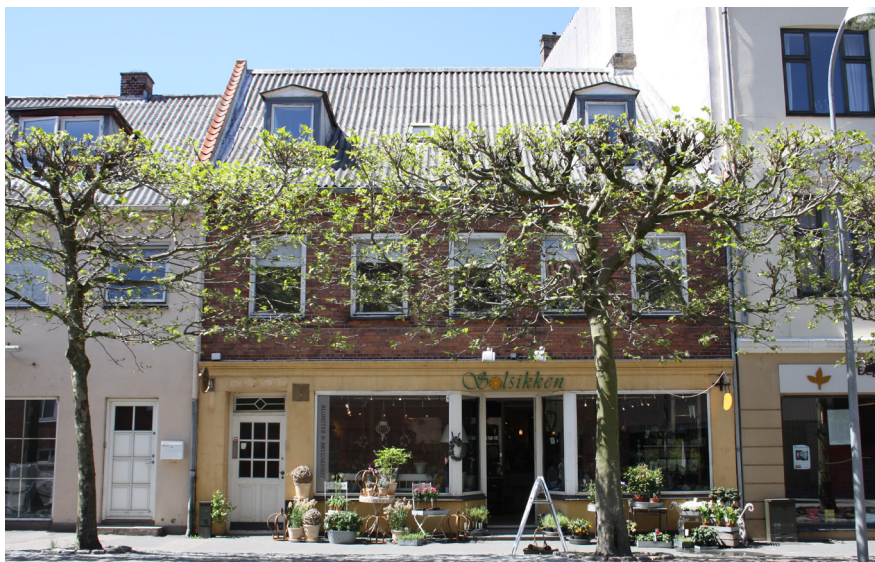
**Hoveddør**  Fyldningsdør i hvidmalet træ, med overvinde.

**Glasparti**  Glasparti hvidmalet træ med ram-  
medør placeret i niche. Glasparti-  
erne runder hjørnerne til nichen.

**Skiltning**  Skiltningen er dels udført som  
enkeltbogstaver over glasparti, og  
som udhængsskilt. Facadebelysning  
er placeret over det ene skilt.

**Vinduer**  Et-fags hvidmale trævinduer.

**Kviste**  Københavnerkviste med flunke i  
zink. Kvistenes placering indordner  
sig ikke vinduestakten på 1. salen.

**Tag**  Grå eternitplader. Et enkelt ovenlys-  
vindue er placeret i tagfladen.

**Skorsten**  Bygningen har en mindre skorsten.

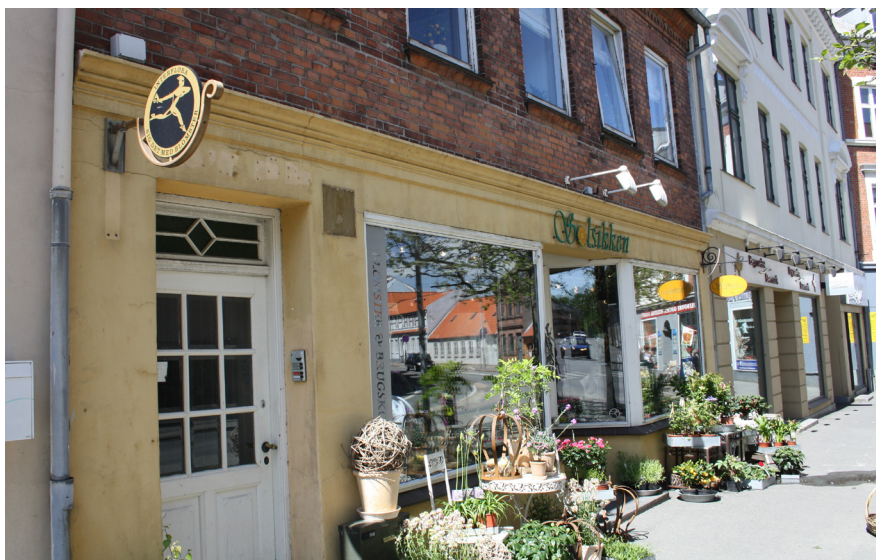
Facaden i stueetagen fremstår pudset, malet i en gul nuance. 1. sal i blank rød mur, og vinduer i hvidmalet træ. Taget har en grå/sort nuance.

5-fags bygning, med mange fine detaljer omkring stueetagen, bl.a. bæltegesims og kvader. Placeringen af dør og glasparti i stueetagen kunne harmonere bedre med 1. sal. Ligeledes kunne 1. sal ens vinduer harmonere bedre med detaljering i stueetagen, eksempelvis ved valg af dannebrogsvinduer. Tagmateriale og kviste kunne ligeledes harmonere bedre med materiale på facaden.

Bygningen passer i proportion, fint ind i den øvrige del af husrækken

*Bygningen vil fremstå mere klart, hvis man i fremtiden bearbejder særligt taget i overensstemmelse med bygningens oprindelige arkitektoniske udtryk, farve- og materialevalg.*

*Facadebelysning bør ligeledes afstemmes bedre med huset oprindelige formsprog.*
