## Smedegade 13A+B

Registrering foretaget:  
dec. 2011

**Adresse**  
Smedegade 13A+B

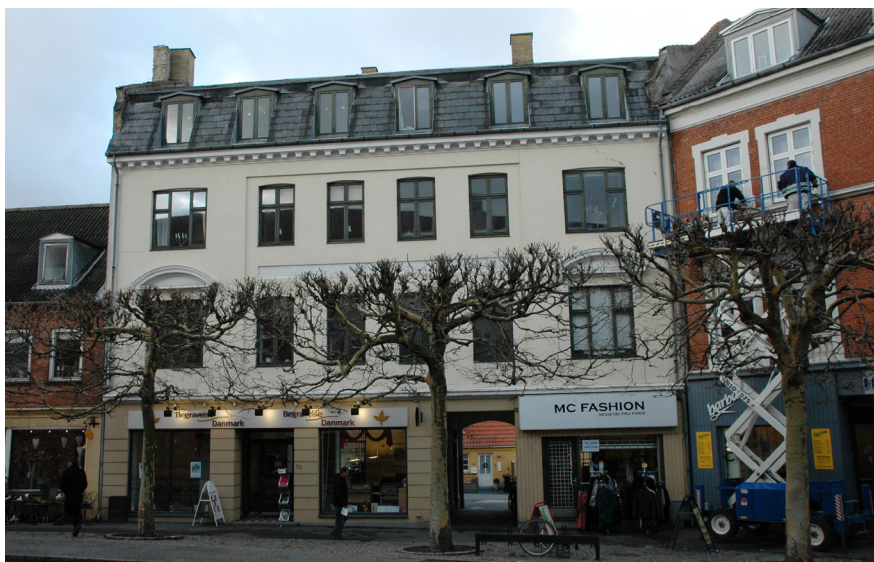
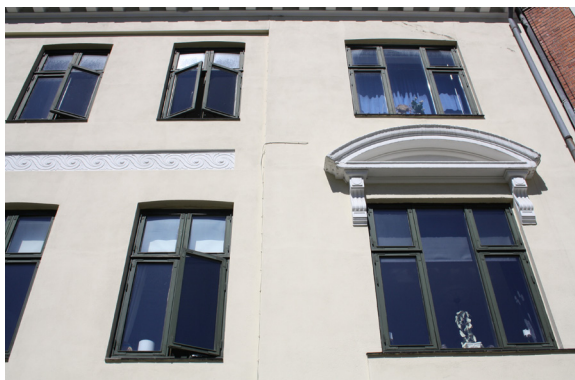
**Portåbning** ☐ Firkantet portåbning.

**Glaspartier til venstre for port** ☐ Glaspartier med karme i grønmalet træ. Dør placeret i niche.

**Glaspartier til højre for port** ☐ Glasparti med karme i grønmalet træ. Indgangsdør udformet som rammedør.

**Skilte** ☐ Skiltning udformet som pladeskilte, med facadebelysning.

**Vinduer** ☐ To og tre-fags vinduer. Udformet som dannebrog- og frederiksbergvinduer, i grønmalet træ, med termoglas.

**Kviste** ☐ Mansardkviste med flunke i zink og træ. Kvistene har fine proportioner, men følger ikke vinduestakten fra de øvrige etager.

**Tag** ☐ Mansardtag med skifer.

**Skorsten** ☐ Bygningen har to skorsten.

Pudset facade, malet i en gul nuance ved stueetagen, og en beige nuance ved de øvrige etager. Detaljer såsom frise og gesims er malet hvide. Vinduerne fremstår grønne, mens taget er grå/sort. Til højre for portåbning er facaden beklædt med brædder, hvilket ikke harmonerer med den øvrige facade.

Velproportioneret 6-fags bygning, med flere detaljer og en god vertikal og horisontal inddeling. Facaden afsluttes i begge sider af mindre muremspring. Vinduerne er i disse partier tre-fags, udformet som frederiksbergvinduer. På 1. sal er udført segmentfrontoner over vinduerne.

Bygningen vil fremstå mere klart, hvis man i fremtiden bearbejder bygningens arkitektur i stueetagen, herunder også placeringen og udformningen af skilt. Farvevalget på facaden kan ligeledes afstemmes i overensstemmelse med bygningens arkitektur.
