Smedegade 15A+B

Registrering foretaget:
dec. 2011

Adresse
Smedegade A+B

Matr.nr.
203a, Slagelse bygrunde

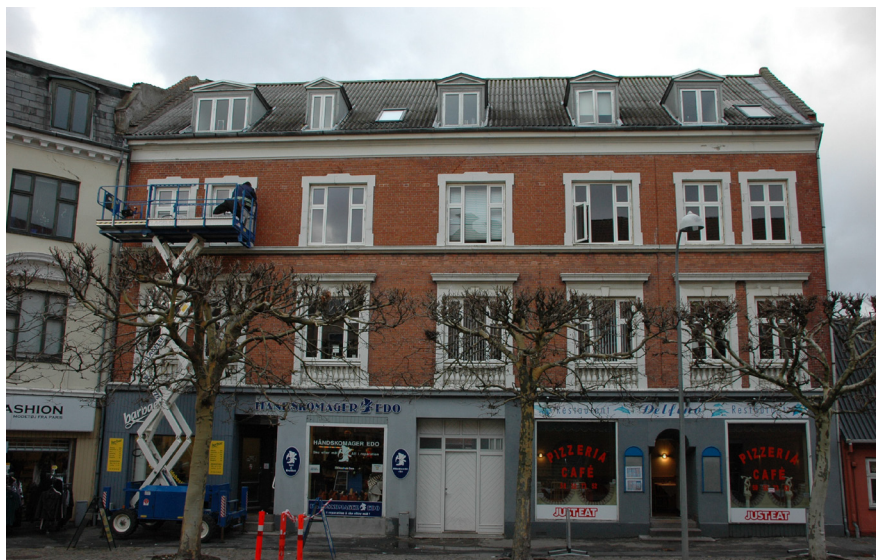
Portåbning Firkantet portåbning, med port ud-
ført som pladedør med sidepartier,
og overvinduer i hvidmalet træ.

**Glaspartier til venstre
for port** Glaspartier i hvid eller brunmalet
træ. Partierne varierer indbyrdes i
højde og bredde.

**Glaspartier til højre
for port** Glaspartier i hvidmalet træ. Parti-
erne varierer indbyrdes i højde og
bredde.

Skiltning Skiltningen er udført dels som
pladeskilte, enkeltbogstaver og
påklæbning på vinduerne. Skiltene
er hverken i form eller placering
afstemt indbyrdes.

Vinduer To og tre-fags vinduer. Udformet
som dannebrog- og frederiks-
bergvinduer, i hvidmalet træ, med
termoglas.

Kviste Rytterkviste med flunke i zink, og
front i gråmalet træ. Kvistene har
tre forskellige størrelser, og place-
ringen virker tilfældig.

Tag Sorte eternitplader. Tagfladen bry-
des af to ovenlysvinduer.

Skorsten Bygningen har ingen skorsten.

Bygningen er kategoriseret med en middel bevaringsværdi.

Stueetagen fremstår pudset, malet i tre forskellige nuancer af blå. Ved de øvre etager fremstår facaden i blank rød mur, med hvidmalede detaljer. Tagfladens sort/grå farve harmonerer dårligt med den øvrige facade. Ved udskiftningen af taget kan husets farvesammensætning med fordel genovervejes.

Velproportioneret 7-fags bygning, med en god horisontal opdeling af facaden. Huset har mange fine detaljer såsom balustre, flade fordakninger, hvide indramninger omkring vinduerne og profilerede gesimser. Stueetagen adskiller sig dog markant fra den øvrige facade, dels er glaspartierne placeret uden hensyntagen til facaden over, og dels er den varierede farvesætning medvirkende til at forstyrre facadens samlede udtryk.

Bygningen er støttende for gadebillede.

Bygningen ville fremstå mere klart, hvis man i fremtiden bearbejder bygningens arkitektur i stueetagen, samt tilpasser materialevalget på taget til bygningens oprindelige udtryk.

Skiltningen kan ligeledes afstemmes bedre, i overensstemmelse med bygningens øvrige udtryk og farvesammensætning.
