Sylowsvej 49

Registrering foretaget:
juni 2012

Adresse
Sylowsvej 49

Matr.nr.
69a, Korsør bygrunde

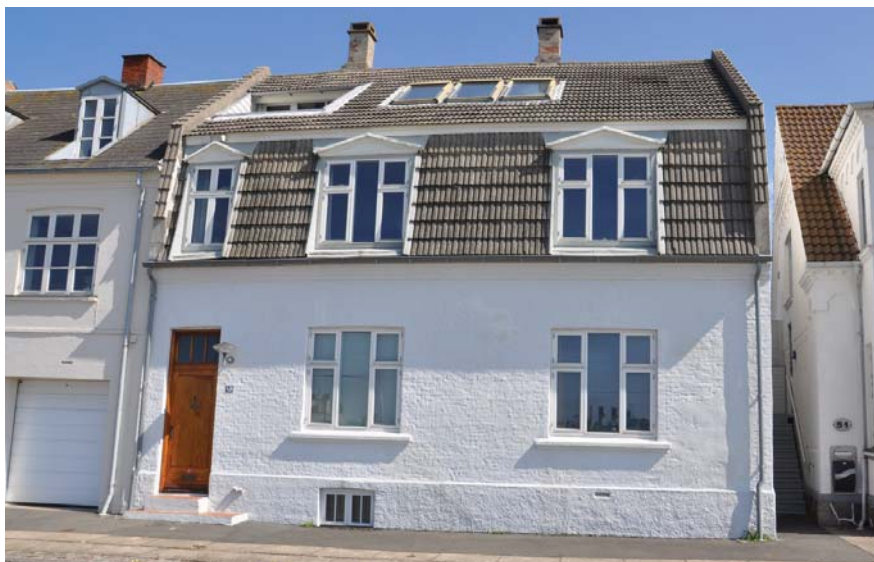
Facaden fremstår grovpudset, malet i en hvid nuance. Farve- og materialemæssigt er der fin harmoni mellem facaden, de hvide trævinduer og det sort/grå tag. Kontrastforholdet mellem facade og vinduer kunne fremstå mere markant evt. med en bearbejdning indenfor rammerne af den klassiske jordfarveskala. Tagrende og nedløb er udført i zink.

Velproportioneret sammenbygget villa med enkelte detaljer som pudset gesims. Særligt tagterrassen, nedfældet i taget, virker skæmmende for bygningens arkitektoniske udtryk. Ligeledes burde ovenlysvinduerne være placeret og udformet med en større hensyntagen til den øvrige facades arkitektur.

Bygningen virker styrkende for gadeforløbet.

Bygningen ville fremstå mere klar, hvis særligt tagterrassen i fremtiden bliver sløjftet og ovenlysvinduerne udformet som klassiske tagvinduer.
