# Sylowsvej 51

Registrering foretaget:  
juni 2012

Sylowsvej 51

67, Korsør bygrunde

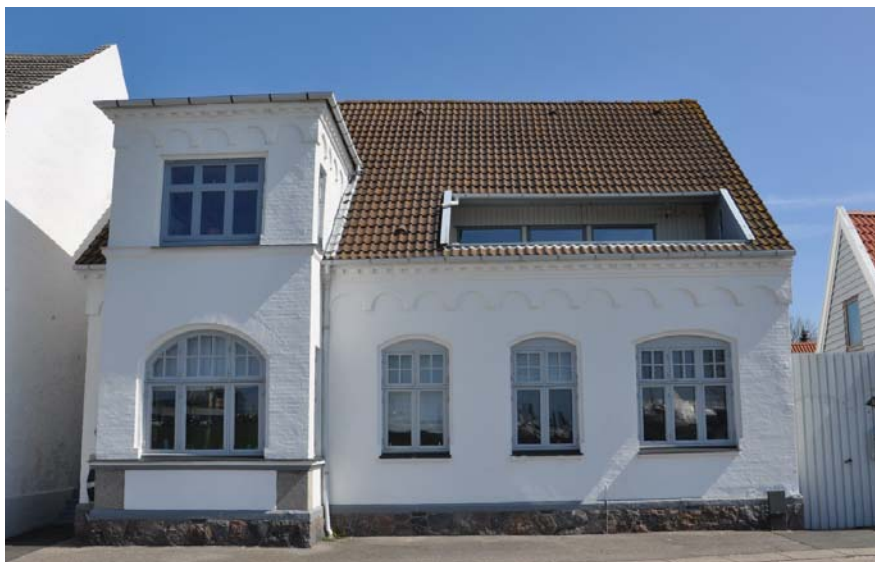
Ikke synlig fra Sylowsvej.

To- og tre-fags dannebrogsvinduer i gråmalet træ. Ved stueetagen er de øvre rammer udført småsproset. Alle vinduer med termoglas.
