Absalonsgade 26

Registrering foretaget:
febr. 2012

443 c, Slagelse bygrunde

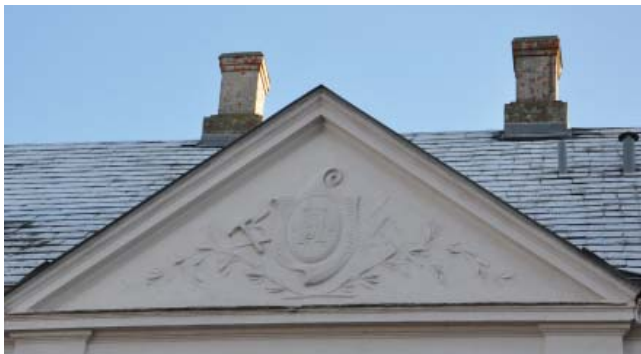
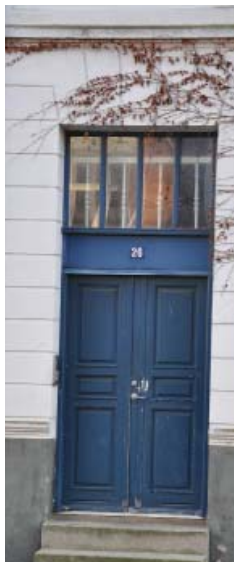
Bygningen fremstår i hvidmalet puds. Stueetagen er udført som pudset med refendfuger. Soklen er ligeledes pudset og fremstår ru og malet i en mørkegrå nuance. 1. etage rummer rustikhjørner ved den del af bygningen, som træder svagt frem i midterpartiet, og som afsluttes med en frontispice. Generelt god balance i bygningens samlede materiale- og farvesammensætning.
