Algade 9A

Registrering foretaget:
maj 2012

Adresse
Algade 9A

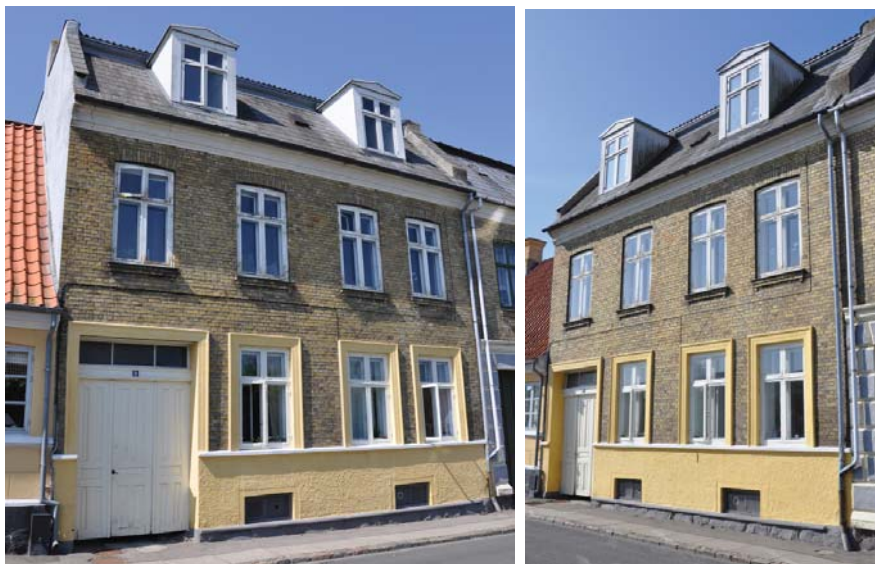
Brystningen ved stueetagen fremstår pudset i grov puds, malet i en lys gul nuance. Den øvrige facade fremstår i blank gul mur med enkelte gulmalede detaljer. Farve- og materialemæssigt er der fin harmoni mellem facaden og de hvide vinduer og port samt den skiferbelagte mansard. Tagrende og nedløb er udført i zink. Den øvre del af taget er belagt med sorte eternitplader, hvilket virker afvigende fra det øvrige materialevalg.

Fire-fags byhus. Bygningen fremstår med detaljer som pudsede indfatninger omkring port og vinduer i stueetagen, pudset trukket gesims og murede buede stik ved vinduerne på 1. sal. Særligt tagudformningen virker delvis fejlproportioneret, idet selve hældningen på mansarden virker lav. Den lave hældning bliver særligt tydeliggjort omkring kvistene, der er udformet som rytterkviste, og ikke som mansardkviste.

Bygningen virker overordnet styrkende for gadeforløbet.

Det er væsentligt at bemærke at man skal være påpasselig med at foretage ændringer på facaden. De sorte ledninger burde dog ikke fremføres udvendigt på facaden.

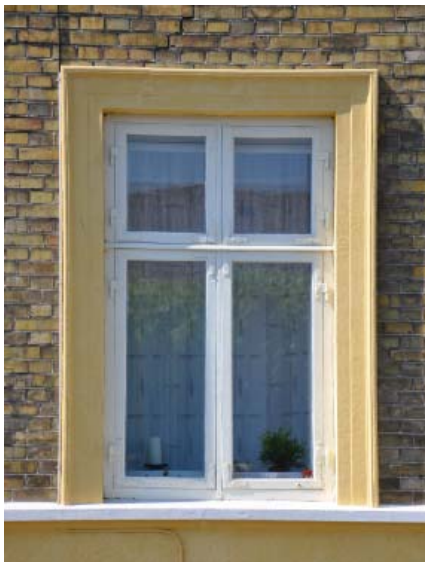
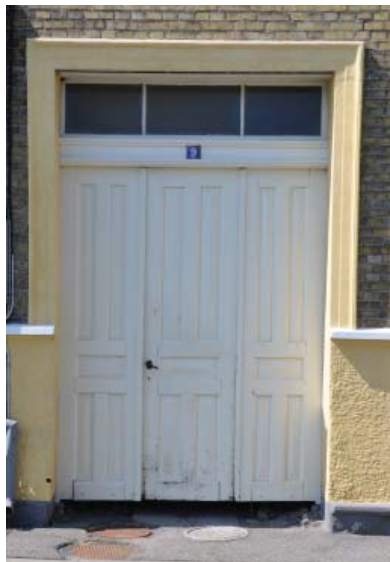
Stueetagen

- Portåbning** Retkantet portåbning. Porten er udført i hvidmalet træ som fyldningsdør med sidepartier.
- Vinduer** To-fags dannebrogsvinduer i hvidmalet træ og termoglas.
- Kviste** Bygningen har to københavnerkviste med træbeklædte flunke og front samt zinktag.
- Tag** Københavnertag belagt med skifer på mansarden og eternitplader øverst. Tagfladen brydes af et tagvindue.
- Skorsten** Bygningen har en skorsten.
