Baggade 31

Registrering foretaget:
juni 2012

Adresse
Baggade 31

Matr.nr.
26b, Korsør bygrunde

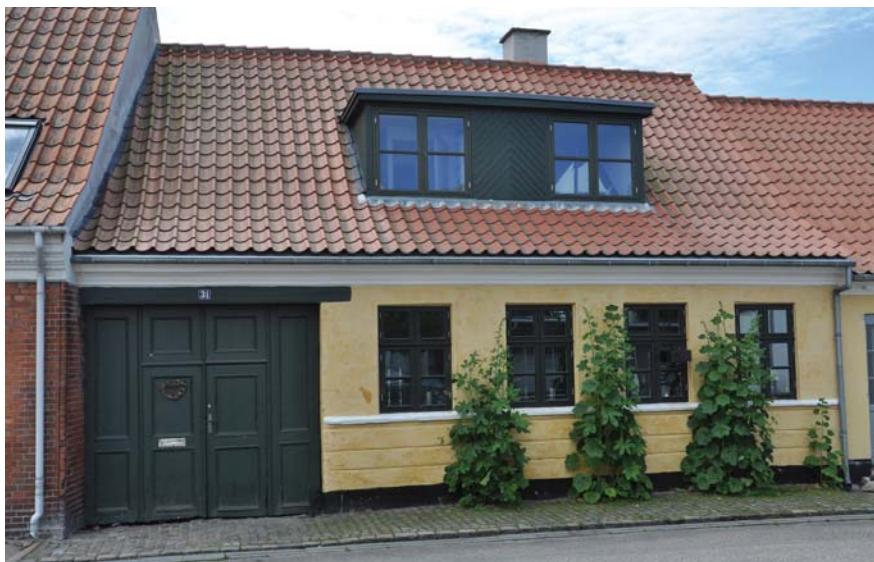
Stueetagen

Retkantet portåbning med træ-bjælke-overligger. Porten er udført i grønmalet træ, som fyldningsport med dobbeltdør.

To-fags dannebrogsvinduer i grønmalet træ med termoglas.

Lang kvist med fladt tag, udført med sildebensbeklædt front og flunke i grønmalet plademateriale.

Sadeltag belagt med røde vingetegl.

Bygningen har en skorsten.

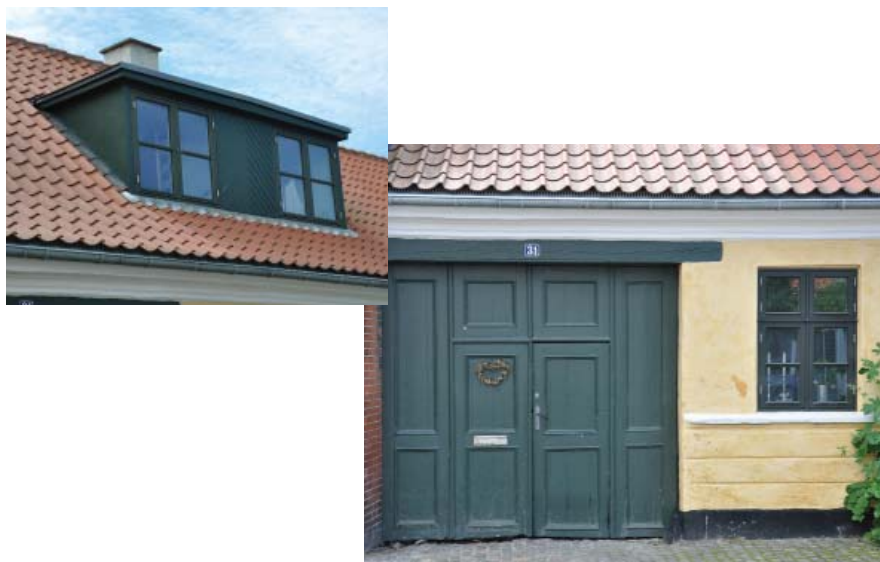
Hele facaden

Facaden fremstår pudset, malet i en gul nuance med enkelte detaljer markeret med en hvid nuance. Farve- og materialemæssigt er der flot harmoni mellem facaden, de grønne trævinduer og port, den sorttjærede sokkel og det røde tegltag. Tagrendene og nedløb er udført i zink.

Velproportioneret byhus med fine detaljer som, refrengfuger ved brystningen, gennemgående pudset sålbænk og profileret pudset gesims. Særligt porten er medvirkende til at fremme bygningens arkitektoniske udtryk. Ligeledes fremstår vinduestakten taktfast og harmonisk, hvilket suppleres af kvistens placering, der respekterer denne fine facadeinddeling.

Bygningen virker i sin form og proportion styrkende for gadebilledet. Særligt beplantningen foran huset skaber en semi-privat karakter, der styrker overgangen mellem hus og gade.

Bygningen er kategoriseret med en middel bevaringsværdi.

Bygningen ville fremstå mere klar, hvis zinktagrenden fremstod malet i en hvid nuance. Det er væsentligt at bemærke, at man skal være påpasselig med at foretage ændringer på facaden.
