Baggade 37

Registrering foretaget:
juni 2012

Matr.nr.
30a, Korsør bygrunde

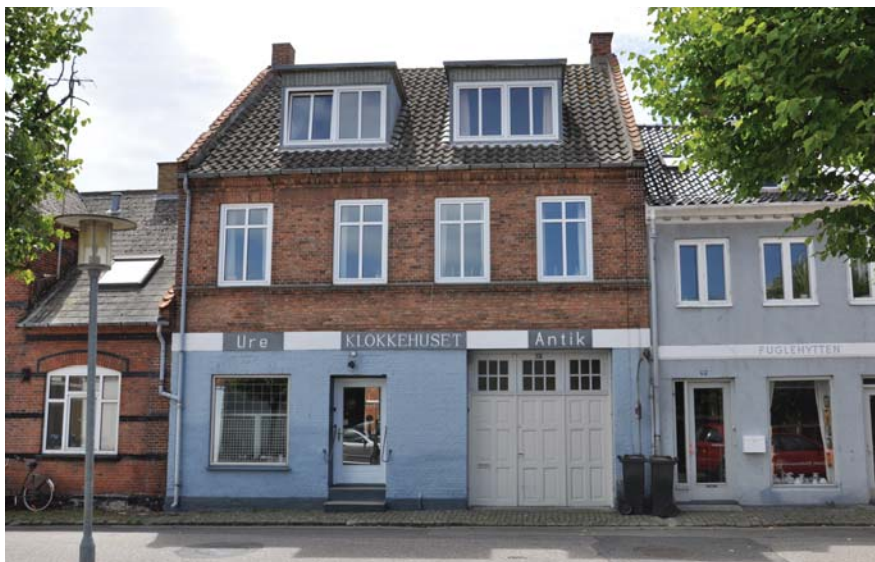
Stueetagen

- Portåbning**   Retkantet portåbning, med tredelt fyldningsport udført i hvidmalet træ med overvindue.
- Hoveddør**   Rammedør i hvidmalet træ.
- Glasparti**   Nærmest kvadratisk glasparti i hvidmalet træ.
- Skilte**   Skiltning udført som gennemgående pladeskilt mellem stue og 1. sal.
- Vinduer**   Et-fags dannebrogsvinduer i hvid plast med termoglas.
- Kviste**   To kviste med fladt tag, beklædt med profilbrædder på front og flunke.
- Tag**   Sadeltag belagt med rødbrun beton falstagsten.
- Skorsten**   Bygningen har to skorstene.

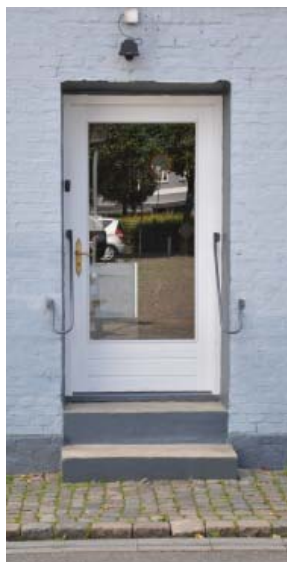
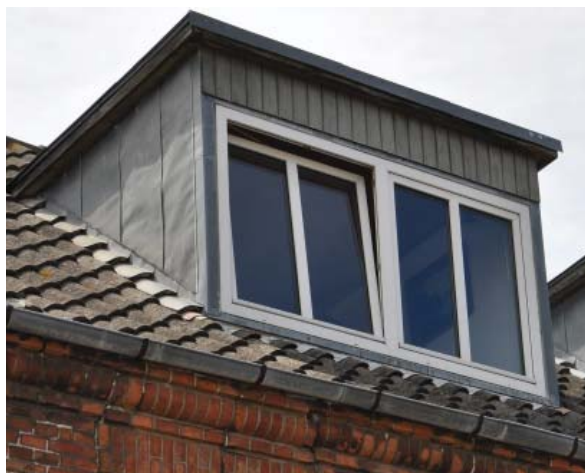
Hele facaden

Ved stueetagen fremstår facaden tyndpudset, malet i en blå nuance. Den øvrige facade, fremstår i blank rød mur. Materiale-mæssigt virker delvis tag og i særlig grad vinduer afvigende fra det overordnede arkitektoniske udtryk. Farvesætning af særligt stueetagen kunne ligeledes harmonere bedre med husets arkitektoniske udtryk ved at være farvesat ud fra den klassiske jordfarveskala. Tagrende og nedløb er udført i zink.

To-etages byhus med murede detaljer som bæltegesims muret med formsten, murede stik over vinduer ved 1. sal og gesims muret med formsten. Særligt vinduer og glasparti virker grundet detaljering og proportioner skæmmende for husets arkitektoniske udtryk. Ligeledes er pladeskiltet og farvesætningen af stueetagen medvirkende til at skabe en klar horisontalinddeling af bygningen.

Bygningen virker i sin overordnede form og proportion styrkende for gadebilledet.

Bygningen ville fremstå mere klar, hvis vinduerne var udført i træ med en detalje og proportionsmæssig tilpasning til husets arkitektoniske udtryk. Ligeledes kunne taget med fordel være belagt med røde vingetegl og facaden farvesat ud fra farverne i den klassiske jordfarveskala. Alternativt kunne facaden ved stueetagen med fordel afrenses.
