# Batterivej 13

Registrering foretaget:  
august 2012

**Adresse**  
Batterivej 13

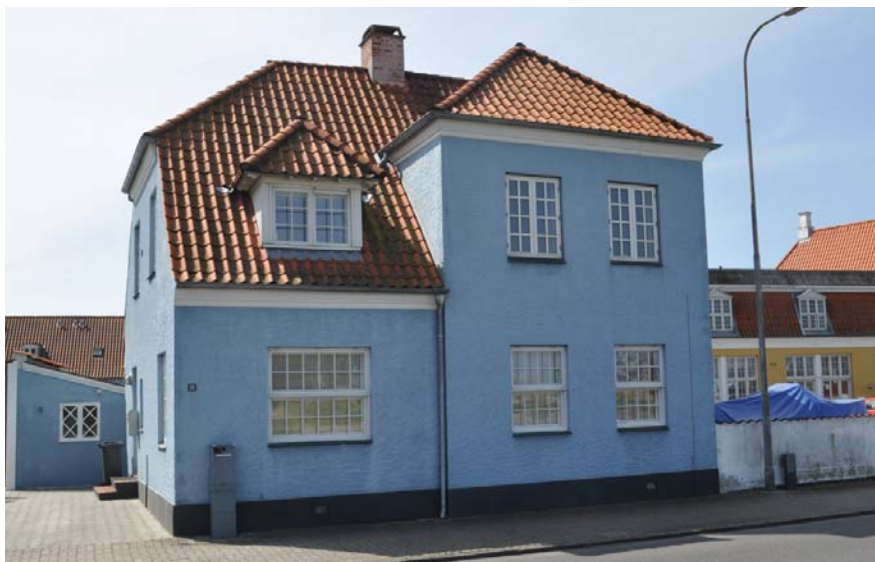
Facaden fremstår pudset i en nærmest berlinerblå nuance. Farve- og materiemæssigt er der flot harmoni mellem facaden, den sorttjærede sokkel, de hvide trævinduer og det røde tegltag. Tagrende og nedløb er udført i zink.

Velproportioneret bygmestervilla med enkelte detaljer som trægesims af profilliste. I facadens højre side er udført et mindre facadefremspring, der danner en tværgavl afsluttet med helvalmet tag. Bygningen fremstår velproportioneret og autentisk, og særligt farvesætningen er medvirkende til at give bygningen en særegen karakter.

Bygningen virker autentisk og styrkende for gadebilledet.

*Bygningen ville fremstå mere klar, hvis indgangsdøren var udført som fyldningsdør. Det er væsentligt at bemærke, at man skal være påpasselig med at foretage ændringer på facaden.*

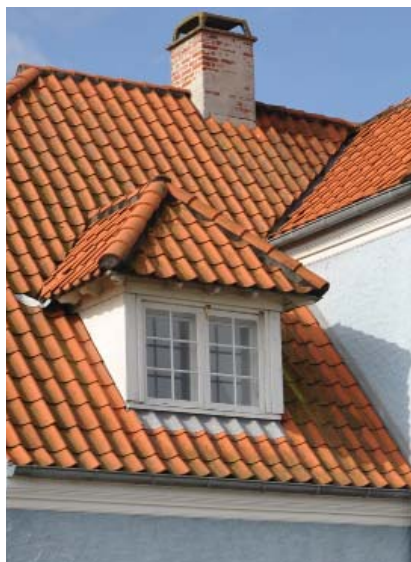
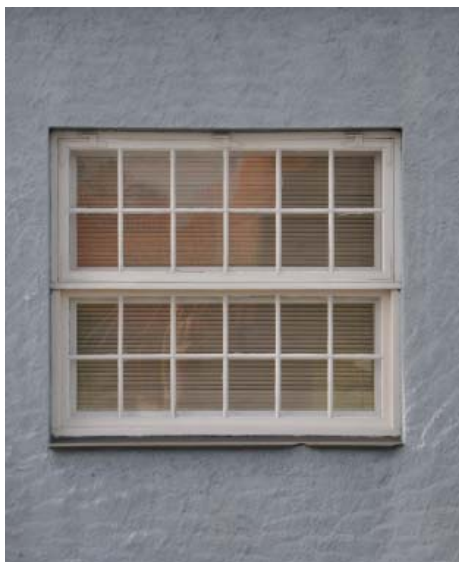
**Hoveddør**  Revledør i hvidmalet træ. Døren er placeret mod indkørslen og er dermed ikke synlig fra vej.

**Vinduer**  To-fags småsprossede vinduer i hvidmalet træ ved 1. sal og kvist, samt småsprosset tophængt vinduer i hvidmalet træ.

**Kviste**  Helvalmet rytterkvist med tegltag og flunke i hvidmalede profilbrædder.

**Tag**  Halvalmet sadeltag belagt med røde vingetegl.
