# Blindeport 1

Registrering foretaget:  
juni 2012

**Adresse**  
Blindeport 1

**Matr.nr.**  
195b, Korsør bygrunde

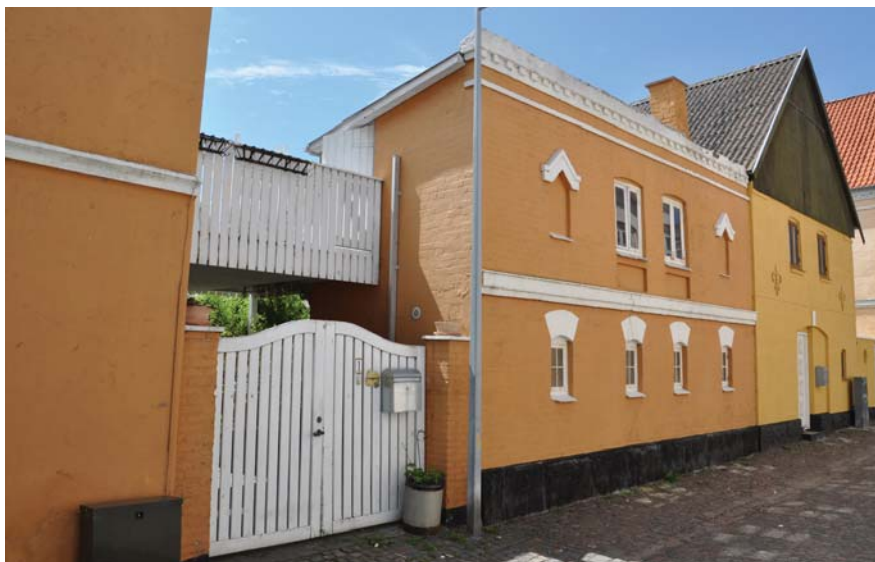
Facaden fremstår pudset, malet i en lys gul nuance med hvidmarkerede detaljer. Farve- og materialemæssigt er der fin harmoni mellem facaden, de hvide trævinduer og den sorttjærede sokkel.

Bagbygning med fine detaljer som bæltegesims, spejle under vinduer, aftrappet gesims og markerede stik over vindueshullerne. Arkitektonisk fremstår bygningen anonymt, særligt grundet de små vinduer og den fra gaden ikke synlige tagflade. Bygningen fremstår horisontalt og vertikalt taktfast, med en indbyrdes afstemt placering og udformning af særligt vindueshullerne.

Bygningen fremstår som bag-/sidebygning til Havnepladsen 11. Gennem sin proportion og farvesætningen bidrager bygningen til den miljømæssige opfattelse af gaden og dennes forløb mod Slottensgade.

*Bygningen ville fremstå mere klar, hvis der blev etableret vinduer i de afblændede vindueshuller.*

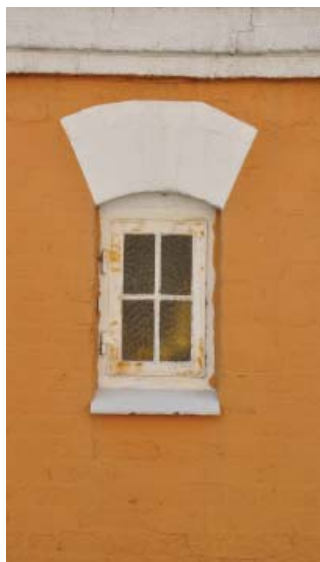
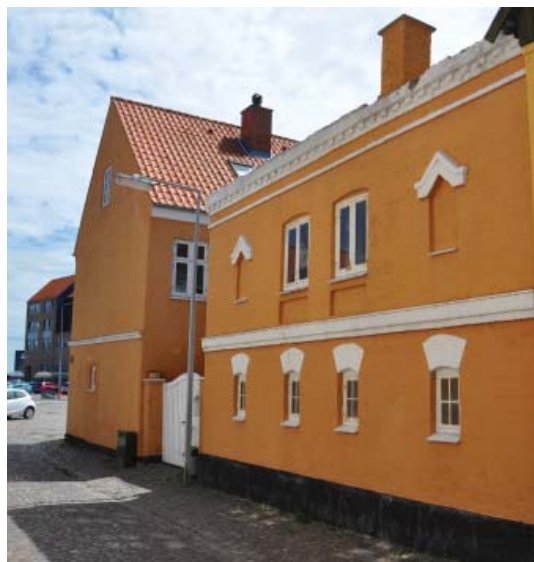
To-fags bondehusvinduer i hvidmalet træ, samt små småsprossede sidehængslede vinduer ligeledes i hvidmalet træ.

Mod Blindeport er bygningen udført med murkrone, hvorfor taget ikke umiddelbart er synligt fra gadeplan.

Bygningen har ingen skorsten.
