Fiskergade 18-20

Registrering foretaget:
juni 2012

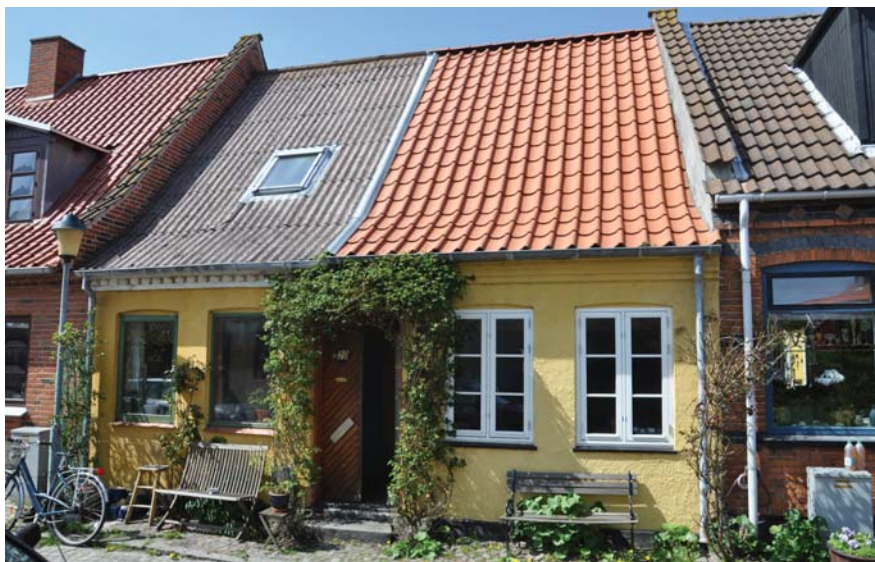
Facaden er grovpudset malet i to gule nuancer. Farve- og materialemæssigt fremstår bygningen forholdsvis autentisk. Særligt i den højre side af facaden, hvor taget er belagt med røde vingetegl, og vinduerne er malet hvide. På sigt ville bygningen fremstå stærkere, hvis farve- og materialesammensætningen var ens afstemt. Tagrende og nedløb er udført i zink.

Mindre dobbelthus med enkelte detaljer som trukket pudset gesims. Den farve- og materialemæssige forskel boligerne imellem påvirker delvis det arkitektoniske udtryk. En indbyrdes ens afstemning ville således styrke bygningens arkitektoniske udtryk.

Bygningen virker med sine små proportioner og fine beplantning styrkende for gadeforløbet.

Bygningen ville fremstå mere klar, hvis taget alene i fremtiden bliver belagt med røde vingetegl og ovenlysvinduet bliver udført som klassisk tagvindue. Ligeledes kunne nuanceforskellen mellem facaderne og vinduerne samt vinduesformen med fordel afstemmes.

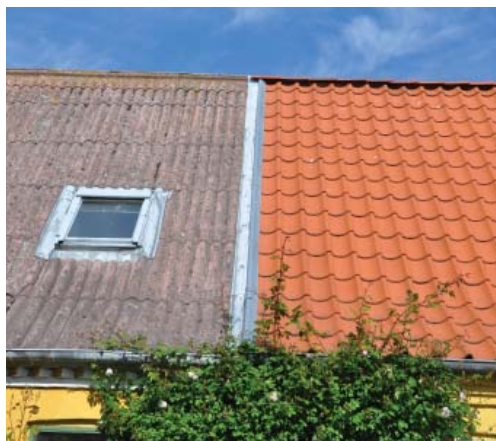
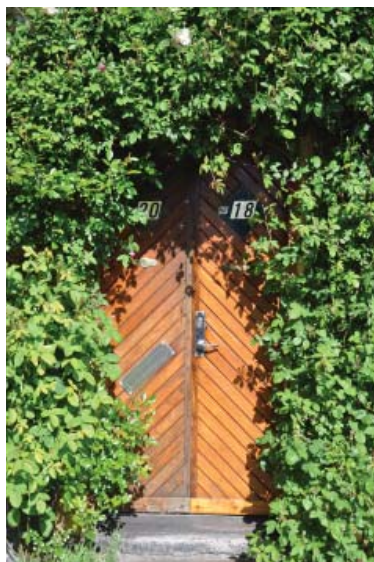
Flammeret dobbeltdør i olieret
hårdtræ.

Et-fags vinduer i grønmalet træ.

To-fags bondehusvinduer i hvidma-
let træ.

Sadeltag belagt med rødbrune eter-
nitplader og røde vingetegl. Tagfla-
den brydes af et ovenlysvindue.

Bygningen har ingen skorsten.
