## Fiskergade 19

Registrering foretaget:  
juni 2012

Fiskergade 19

45, Korsør bygrunde

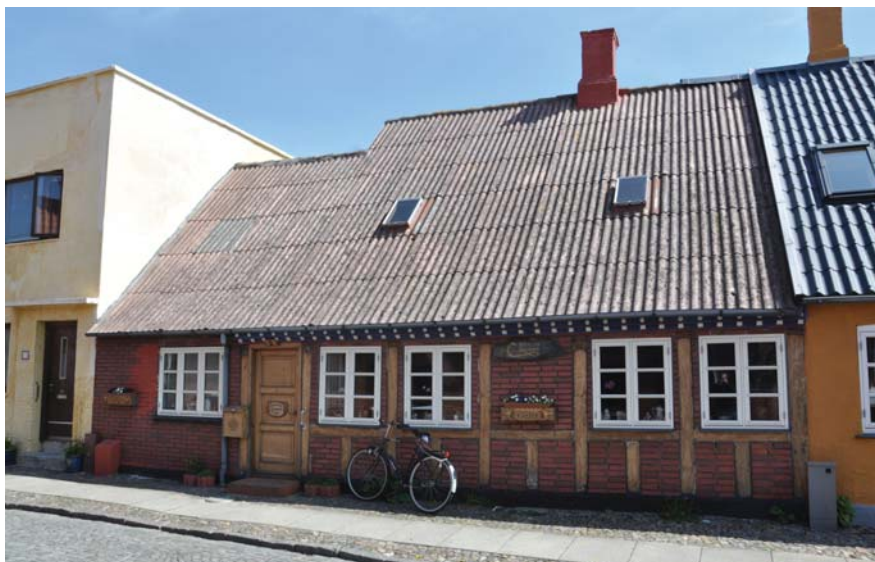
Fyldningsdør i lakeret træ med fine udskæringer omkring karm.

To- og tre-fags bondehusvinduer i hvidmalet træ med termoglas.

Sadeltag belagt med sorte eternitplader. Tagfladen brydes af to tagvinduer.

Bygningen har en skorsten.

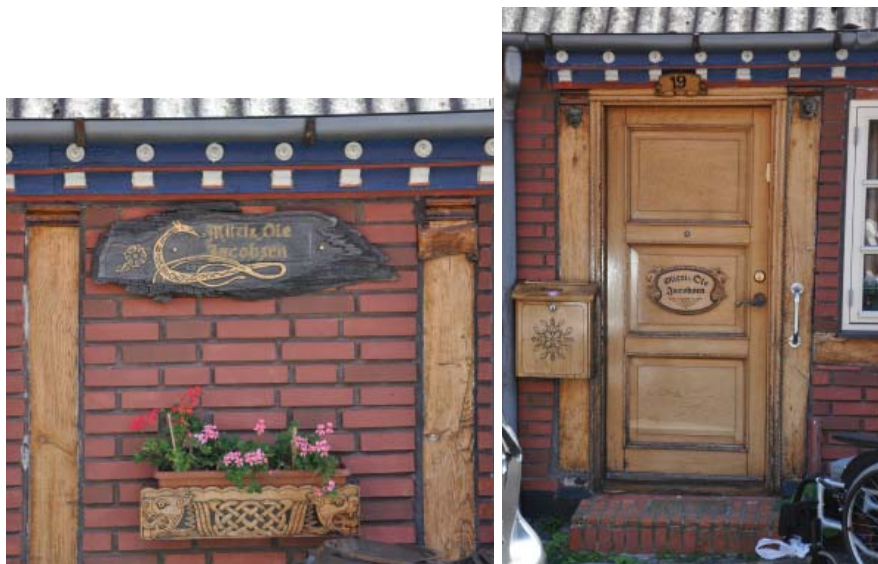
## Hele facaden

Facaden fremstår i lakeret bindingsværk med tavle i blank rød mur. Farve- og materialemæssigt er der fin harmoni mellem facaden, den sorttjærede sokkel, de hvide trævinduer og den lakerede træddør. Arkitektonisk virker brugen af glatte maskinsten ved tavlerne og det sorte eternittag dog afvigende fra husets overordnede udtryk. Tagrende og nedløb er udført i plast.

Mindre byhus med fine detaljer særligt omkring indgangsdøren og ved tagfodens profilerede fyldholt og rem, der ligeledes er nænsomt dekoreret og farvesat. Huset fremstår velproportioneret ud fra en særegen karakter, hvor der er sammenhæng mellem eksempelvis postkasse, altankasse og indgangsdør.

Bygningen virker overordnet styrkende for gadebilledet og skaber med sine mange detaljer et oplevelsesrigt indslag i den ellers overordnede homogene gade.

*Bygningen ville fremstå mere klar, hvis taget blev belagt med røde vingeteg. Ligeledes kunne tavlerne ved bindingsværker måske med fordel tyndpudses i en rødokker jordfarve.*
