Registrering foretaget:  
juni. 2012

Jens Baggesens Gade 9

174e, Korsør bygrunde

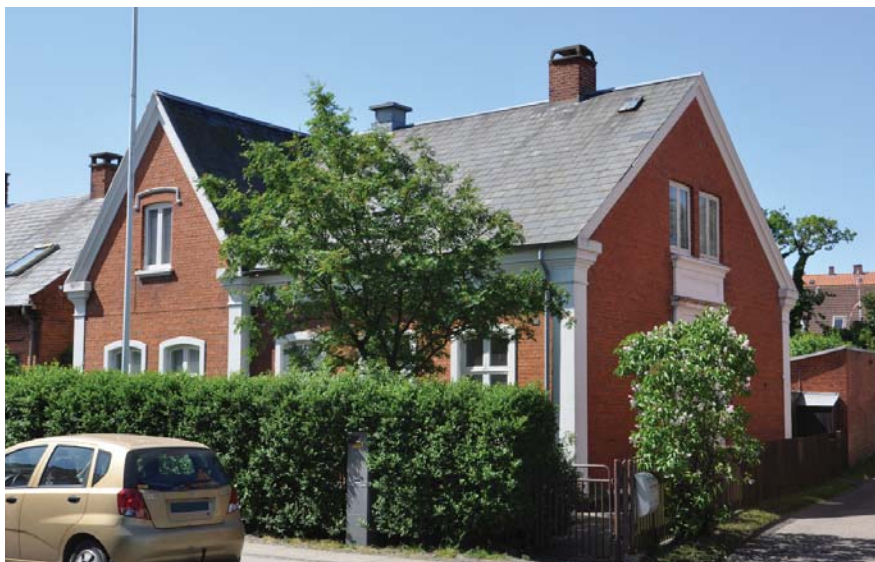
Fyldningsdør i hvidmalet træ med sideparti og overvindue.

To-fags vinduer og to-fags dannebrogsvinduer i hvidmalet træ.

Sadeltag belagt med skifer. Tagfladen brydes af to tagvinduer.

Bygningen har en skorsten samt et større ventilationsaftræk.

Facaden fremstår i blank rød mur med flere detaljer markeret i en hvid nuance. Farve- og materialemæssigt er der en flot harmoni mellem facaden, de hvide vinduer og dør og det sortgrå skifertag. Tagrende og nedløb er udført i zink.

Velproportioneret byvilla med detaljer som søjler, der runder hjørnerne, indfatninger omkring vinduer, profileret gesims trukket i puds, bryn over vindue i frontgavl, omløbende gesims ved tagkanten i gavle og fordakning omkring hoveddør båret af konsoller.

Bygningen virker styrkende for gedeforløbet. Hækken kunne dog med fordel være en anelse lavere, således at husets fine arkitektur og haveanlæg kom bedre til udtryk.

Tilstand 4

*Bygningen er kategoriseret med en middel bevaringsværdi.*

*Bygningen ville fremstå mere klar, hvis ovenlysvinduet i fremtiden bliver udskiftet til tagvindue, som matcher bygningens materialesammensætning og arkitektur og ventilationsaftrækket bliver proportionsmæssigt nedtonet. Det er væsentligt at bemærke, at man skal være påpasselig med at foretage øvrige ændringer på bygningen.*
