Kirkestræde 1

Registrering foretaget:
August 2012

Beboelse/erhverv

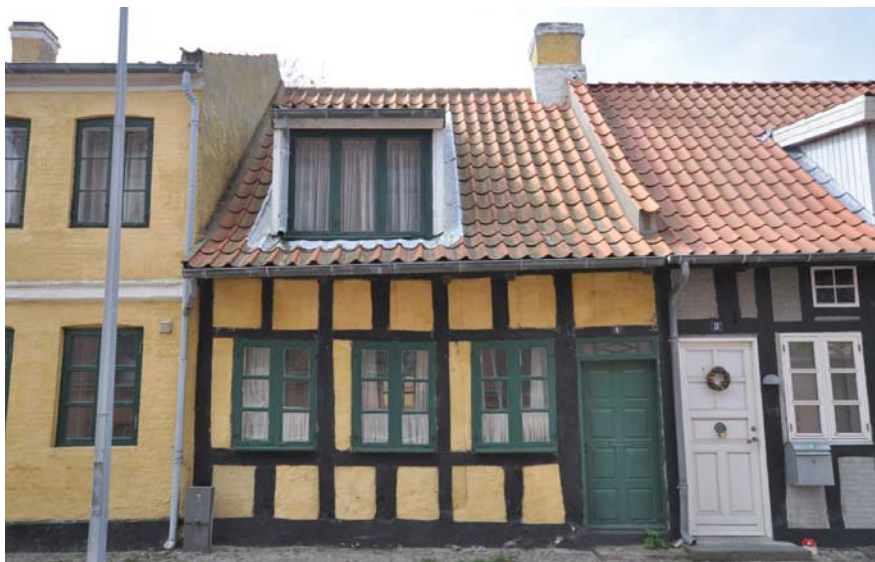
Fyldningsdør i grønmalet træ, udført med mindre overvindue.

To-fags bondehusvinduer med sprosser. Udført i grønmalet træ med et-lags glas.

Taskekvist med tre-fags vindue, tegltag og flunke i gråmalede profilbrædder.

Sadeltag belagt med røde vingetegl.

Bygningen har en skorsten, placeret ved tagryggen sammenbygget med brandkammen.

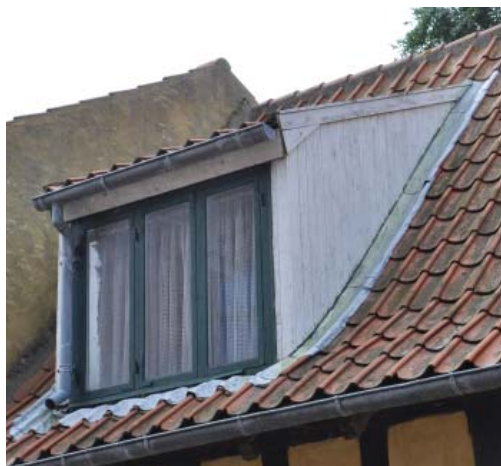
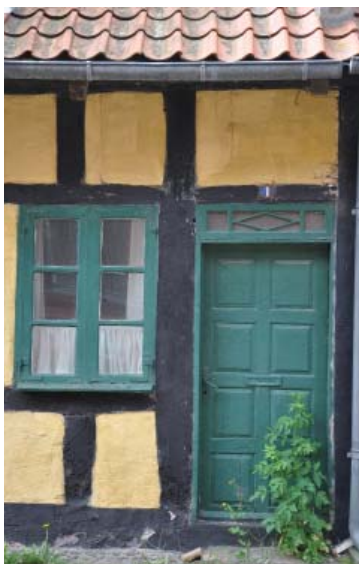
Hele facaden

Facaden fremstår i sortmalet bindingsværk med pudsede gule tavler. Farve- og materialemæssigt er der særdeles fin harmoni mellem facaden, de grønne trævinduer og dør, den sorttjærede sokkel og det røde tegltag. Tagrende og nedløb er udført i zink.

Mindre byhus med enkelte fine detaljer, særligt omkring dør og overvindue. Bygningen fremstår velproportioneret og meget autentisk, særligt grundet materialevalget og udformningen af vinduer og dør. Taskekvisten adskiller sig dog delvis fra det ellers harmoniske udtryk, ved dels at fremstå stor og dels at være udført med megen inddækning udover selve tagfladen.

Bygningen virker særligt grundet farvesætning og proportion styrkende for gadebilledet.

Bygningen ville fremstå mere klar, hvis særligt kviste blev arkitektonisk bearbejdet ud fra en overordnet hensyntagen til bygningens arkitektoniske udtryk. Det er væsentligt at bemærke, at man skal være påpasselig med at foretage øvrige ændringer på bygningens facade.
