Nygade 3

Registrering foretaget:
juni 2012

Adresse
Nygade 3

Matr.nr.
161 c, Korsør bygrunde (er
sammenfaldende med 3A,B,
C.

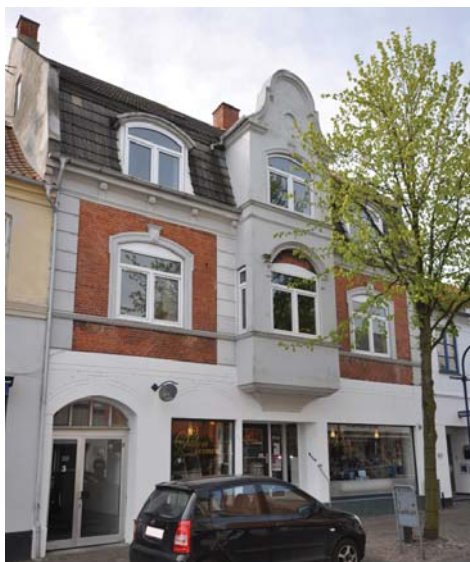
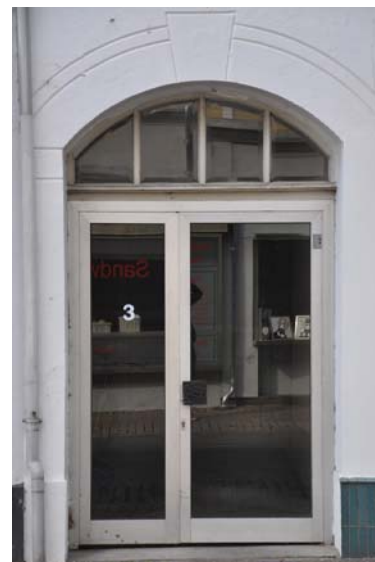
Stueetagen

- Portåbning** Buert portåbning med port, udført som rammedør i grå alu med sideparti. Over døren er placeret et overvindue i hvidmalet træ.
- Glasparti** Et-fags glaspartier i gråmalet træ, udført i varieret størrelse. Midterpartiet er placeret i en mindre niche med trappe op. I partiet er placeret en rammedør.
- Skilte** Skiltningen er udført som udhængsskilt og påklæbning i vinduerne.
- Vinduer** To-fags vinduer i hvid plast med overvindue og form for buet fyldning.
- Kviste** Mansardkviste med buet zinktag, samt frontkvist med svungen gavl, der overgår til karnap.
- Tag** Mansardtag belagt med riflede betonsten. Tagfladen brydes af to ovenlysvinduer og to tagvinduer.
- Skorsten** Bygningen har to skorstene.

Bygningen vil fremstå mere klar, hvis facaden i stueetagen i fremtiden bliver forsøgt reetableret ud fra en arkitektonisk hensyntagen til den øvrige bygning. Ligeledes bør særligt døren i porten, og vinduerne fremstå arkitektonisk og materialemæssigt i overensstemmelse med bygningens oprindelige udtryk.

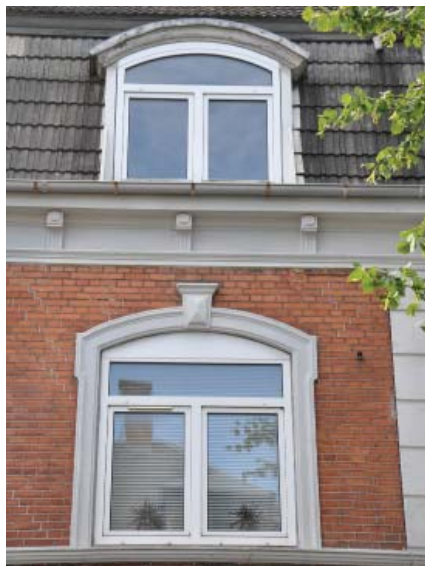
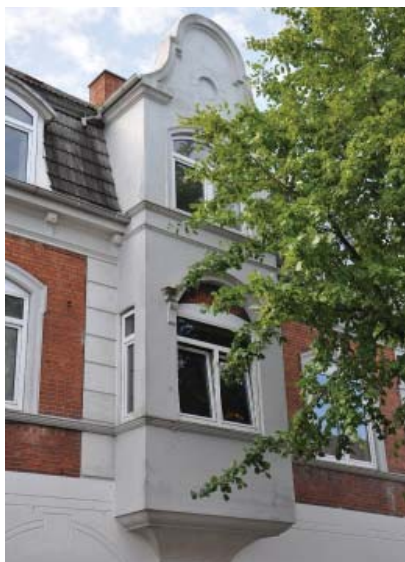
Hele facaden

Ved 1. sal fremstår facaden i blank rød mur med detaljer markeret med en hvid nuance. Ved stueetage fremstår facaden pudset, malet i en hvid nuance. Farve- og materialemæssigt er der særligt ved den øverste etage og tag en flot harmoni mellem facaden og betonstenstagnet. Ved stueetagen brydes denne harmoni delvis, særligt grundet glaspartierne og aluminium døren i portåbningen. Tagrende og nedløb er udført i zink.

Tre-etages byhus med flere fine detaljer ved 1. sal som pudsede vinduesindfatninger med dekoreret issepunkt og gesims samt kvist, der overgår i karnap. Særligt glaspartierne bevirker, at bygningen fremstår arkitektonisk delt, ligeledes virker plastvinduerne slørende for det arkitektoniske udtryk.

Bygningen virker overordnet styrkende for gadebilledet.
