# Pakhusstrædet 1

Registrering foretaget:  
Juli 2012

Pakhusstrædet 1

166a, Korsør bygrunde

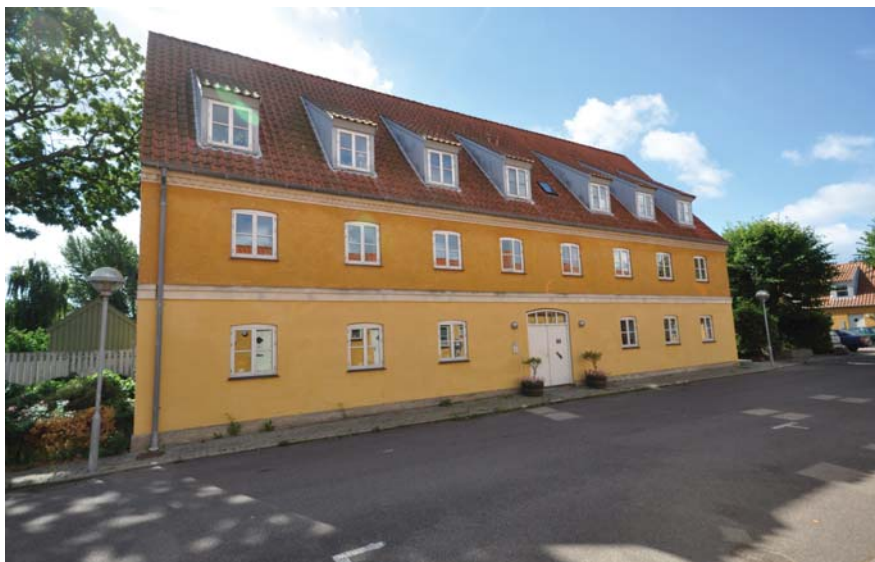
To-fløjet pålagt dør i hvidmalet træ med overvindue.

To-fags vinduer med enkelt sprosse i hvidmalet træ og med termoglas. vinduerne er ens i stue og 1. sal.

Syv pultkviste med flunke og ind-dækninger i zink samt tag med røde vingetegl.

Sadeltag belagt med røde vingetegl. Tagfladen brydes af to tagvinduer.

Bygningen har ingen skorsten.

Facaden fremstår pudset, malet i en gul nuance i stueetagen og en gulokker nuance på 1. sal. Farve- og materialemæssigt er der en fin harmoni mellem den pudsede gule facade, de hvide vinduer, de hvide gesimser, og det røde tegltag. Tagrende og nedløb er udført i zink.

Velproportioneret 7-fags bygning, som rummer enkelte detaljer som profileret pudset gesims. Hoveddøren er centralt/symmetrisk placeret. Kvistenes placering følger ikke bygningens øvrige vinduestakt. Kunne bearbejdes arkitektonisk.

*Bygningen vil fremstå mere klar, hvis kvistene i fremtiden matcher bygningens øvrige vinduer i takt og placering. Ligeledes hvis soklen fik en mere hensigtsmæssig farve - eksempelvis sort - som vil matche bygningens øvrige farvesammensætning.*
