Søbatteriet 3

Registrering foretaget:
juni 2012

Adresse
Søbatteriet 3

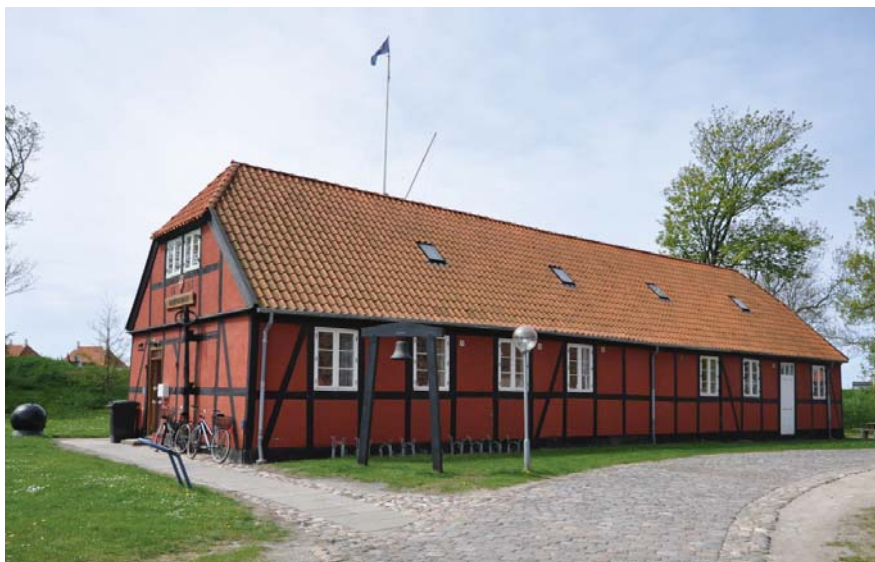
Stueetagen

- Hoveddør** Fransk dør i olieret hårdtræ, udført med overvindue, samt fyldningsdør i hvidmalet træ udført med overvindue.
- Glasparti** Glasparti udført som to franske døre med et mindre midterparti.
- Vinduer** To-fags bondehusvinduer udført i hvidmalet træ og med termoglas.
- Tag** Halvvalmet sadeltag belagt med røde vingeteg. Tagfladen brydes af otte klassiske tagvinduer.
- Skorsten** Bygningen har ingen skorsten.

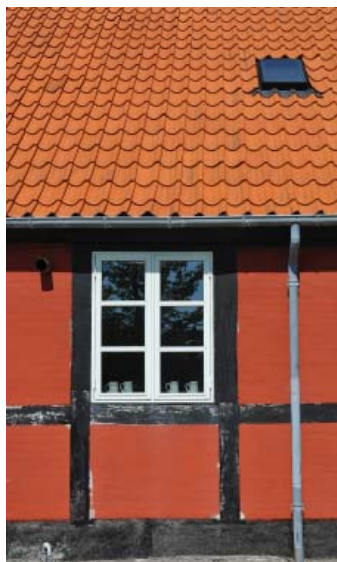
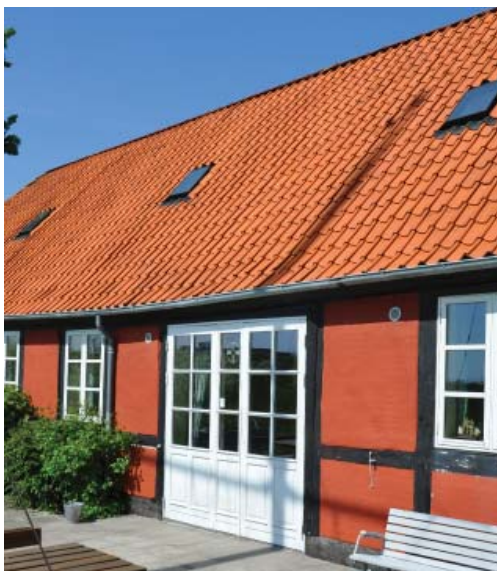
Hele facaden

Facaden fremstår i sortmalet bindingsværk med rødpuksede tavler. Farve- og materialemæssigt er der en flot harmoni mellem facaden, de hvide vinduer og døre, den tjærede sokkel og det røde tegltag. Bygningens farve- og materialesammensætning virker overordnet understøttende for husets arkitektur, indgangsdøren kunne dog med fordel fremstå hvidmalet. Tagrende og nedløb er udført i zink.

Velproportioneret længehus med enkelte fine detaljer omkring bindingsværket. Bygningen virker overordnet velproportioneret og autentisk. Særligt omkring gavlen bør man dog være opmærksom på at respektere det arkitektoniske udtryk, og ikke udføre materiale- og formmæssige afvigelser som sket med indgangsdøren og greb mm. Ved tagetagen virker særligt de klassiske tagvinduer styrkende for husets skala.

Bygningen ville fremstå mere klar, hvis indgangsdøren i fremtiden bliver udført i hvidmalet træ. Man bør ligeledes søge at minimere antallet af komplementerende bygnings- og facadeelementer som postkasser, plast ventilationsaftræk, facadebelysning, affaldsstativer etc., som skæmmer helhedsindtrykket.
