Slottensgade 1A

Registrering foretaget:
juni 2012

Beboelse/erhverv

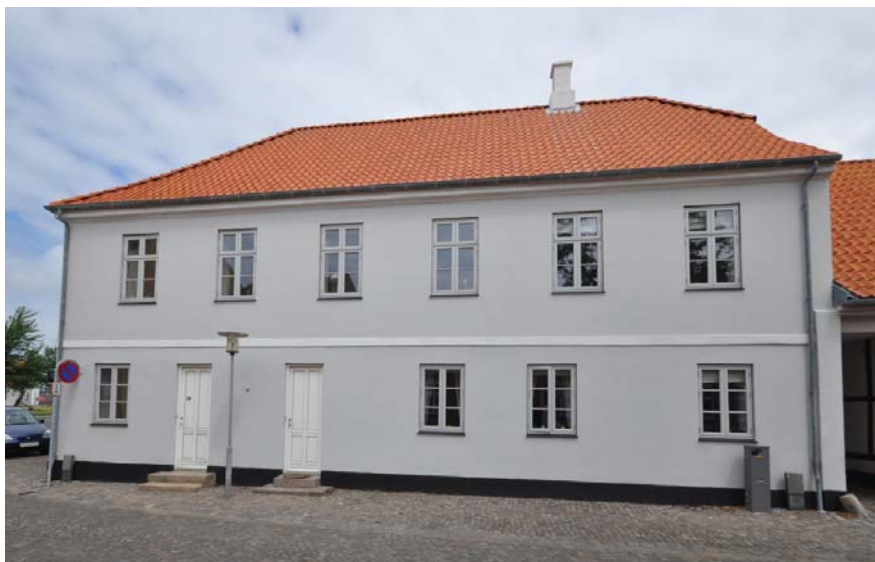
Fyldningsdøre i hvidmalet træ.

Ved stueetagen to-fags bondehusvinduer og ved 1. sal to-fags dannebrogsvinduer. Alle vinduer er udført i gråmalet træ med termo glas.

Sadeltag belagt med røde vingetegl. Ved hjørne mod Sylowsvej er taget udført helvalmet, mod nabobygningen er taget udført halvvalmet.

Bygningen har en skorsten.

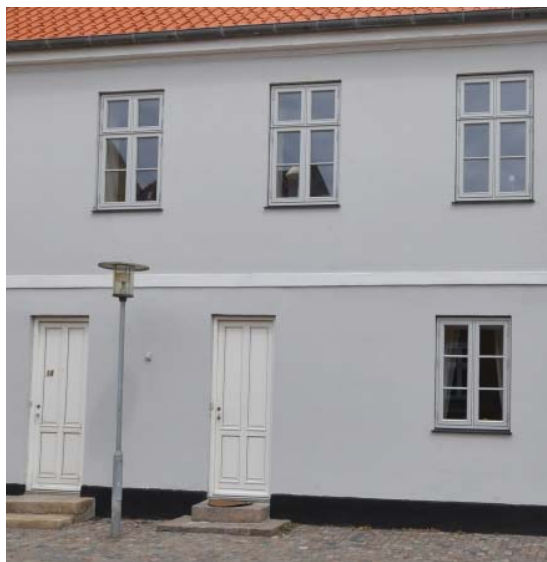
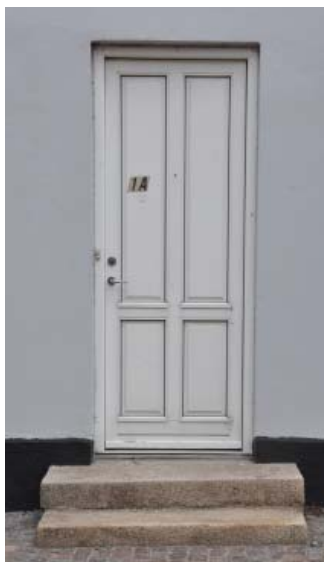
Hele facaden

Facaden fremstår i pudset i en grå nuance. Enkelte detaljer er malet i en hvid nuance. Farve- og materialemæssigt er der en fin harmoni mellem facaden, de hvide døre, den sorttjærede sokkel og det røde tegltag. Vinduerne kunne med fordel fremstå en i tilsvarende hvid nuance som døren. Tagrende og nedløb er udført i zink.

Overordnet velproportioneret hjørnebygning med enkelte hvidmarkererede detaljer som bæltegesims og pudset trukket gesims. Vindues-takten ved 1. sal virker taktfast og harmonisk, men optages desværre ikke af vinduer og døre i stueeta-gen.

Bygningen virker styrkende for gaden og pladsdannelsen mod Sylowsvej. Bygningen skal bl.a. ses som del af det samlede bygningskompleks på matrikel nr. 232 a.

Bygningen ville fremstå mere klar, hvis vinduestakten mellem stue og 1. sal i fremtiden bliver afstemt.

Det er væsentligt at bemærke, at man skal være påpasselig med at foretage øvrige ændringer på facaden.
