Torvet 8

Registrering foretaget:
Registreret august 2012
Foto maj 2012

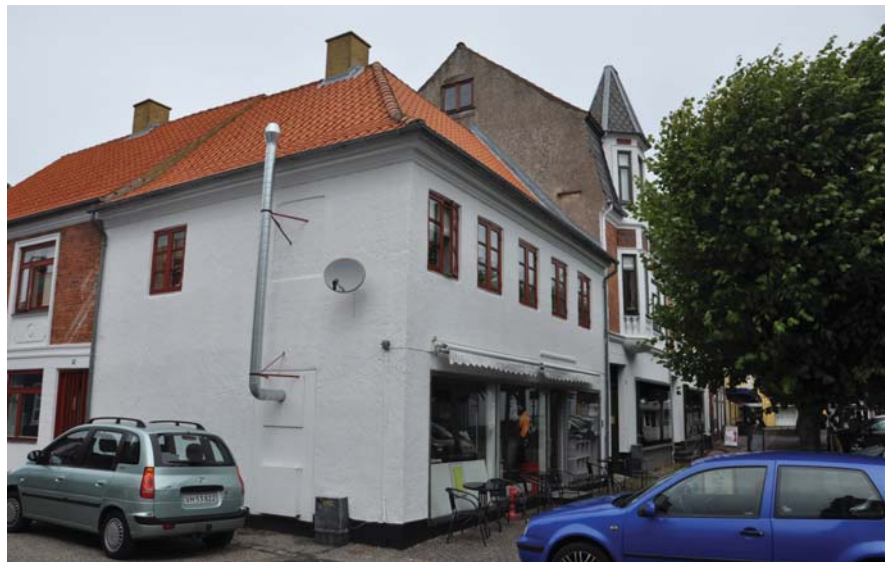
En terrassedør med hvidgrå malet træramme og stort glasparti. En lille overligger - hvidmalet - markerer hoveddøren.

To store et-fags glaspartier i hvidgrå aluminium. Hoveddør og glaspartierne udgør hele bygningens stueetage.

Påklæbet skilte med hvide bogstaver.

Rullemarkiser placeret over glaspartier

Fem to-fags bondehusvinduer med rødmalet træramme og termoglas.

Ingen kviste, ovenlys eller tagvinduer.

Helvalmet tag belagt med røde vingeteglsten.

Bygningen har en enkel skorsten i gul tegl. Et ventilationsaftræk er placeret på den facade som vender ud mod Baggade.

Bygningen vil fremstå mere klar, hvis især stueetagen i fremtiden bliver arkitektonisk bearbejdet i.f.t. bygningens oprindelige arkitektoniske udtryk. Vinduespartierne samt hoveddøren bør følge bygningens øvrige vinduesopdeling og takt. Ventilationsaftræk samt parabol på facaden mod Baggade misklæder bygningen og i fremtiden bør der findes en anden løsning. Se også Lokalplan 20 for Korsør bymidte.

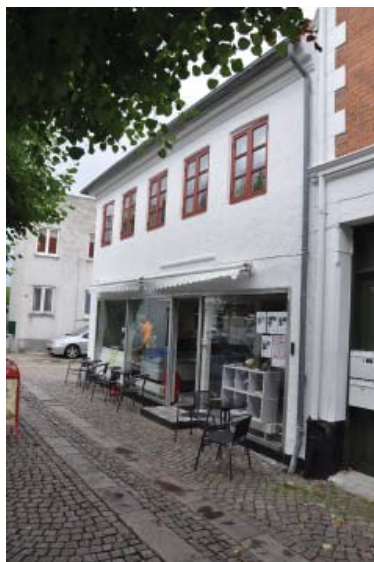
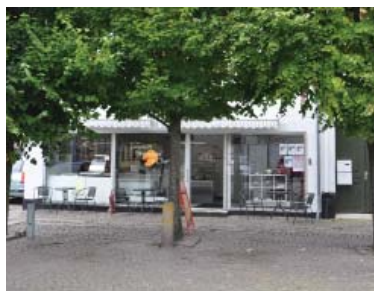
Hele facaden

Facaden - både stue- og 1. sal - fremstår pudset/filset og malet i en hvid nuance. Overordnet set er der farve- og materialemæssigt en fin balance og enkelhed mellem den hvide pudsede facade, de røde bondehusvinduer og det røde tegltag. Tagrende og nedløb er udført i zink.

Et fem-fags byhus med enkelte detaljer som profileret og trukken hovedgesims. Bygningen er ikke symmetrisk opbygget. Især stueetagen afviger arkitektonisk fra det overordnede arkitektoniske udtryk. Ligeledes er rullemarkiserne delvis medvirkende til at dele facaden i en øvre og nedre del. Ellers er bygningen enkel og simpel i sit udtryk.

Bygningen virker delvis styrkende for gadebilledet, idet den fremstår en etage mindre end Torvet 6 og understøtter der ved denne bygnings betydning i forhold til pladsdannelsen.
