Algade 56A, B

Registrering foretaget:
maj 2012

149a, Korsør bygrunde

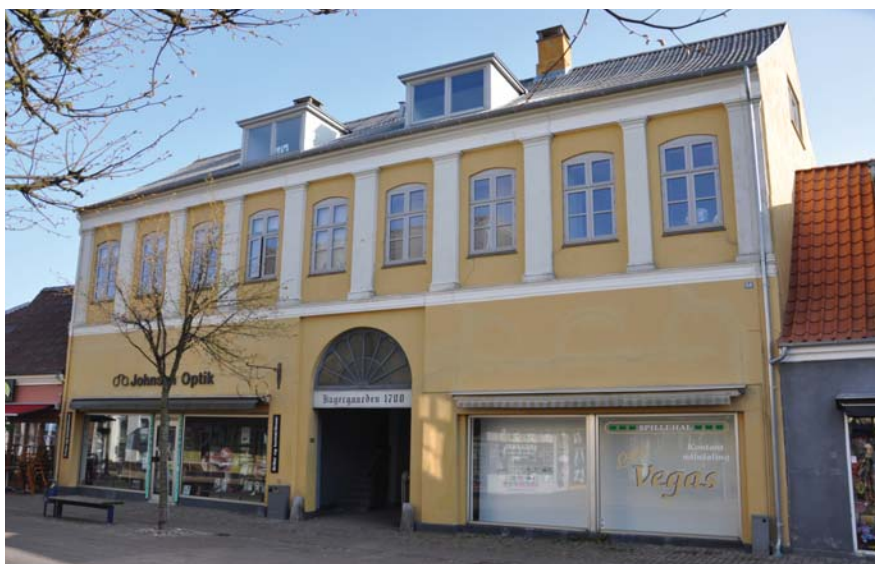
Facade fremstår pudset i en gul nuance med enkelte detaljer malet i en hvid nuance. Farvemæssigt er der god harmoni mellem facaden og de hvide vinduer. Materiale-mæssigt sløres helhedsindtrykket dog væsentligt af det sortgrå eternittag og glaspartierne i alu, der til en vis grad også bryder med farvesætningen. Tagrende og nedløb er udført i zink.

Velproportioneret ni-fags bygning med fine detaljer som lisener, trukket gesims og bæltegesims. Særligt udformningen af glaspartierne i stueetagen og kvistene ved taget er medvirkende til at sløre bygningens ellers fine arkitektoniske greb.

Bygningens overordnede proportion virker styrkende for gadebilledet.

Bygningen ville fremstå mere klar, hvis taget i fremtiden bliver belagt med røde vingetegl og kvistene tilpasset det overordnede arkitektoniske udtryk, samt hvis glaspartierne i stueetagen udformes så disse optager takten og proportionerne fra vinduerne på 1. sal.

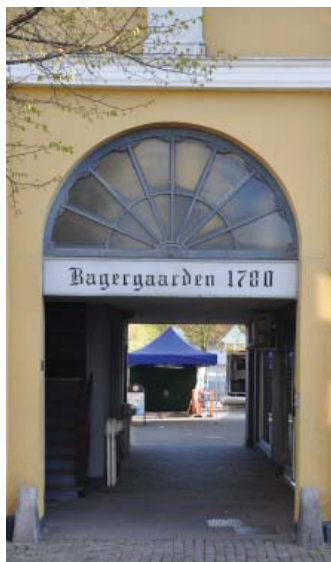
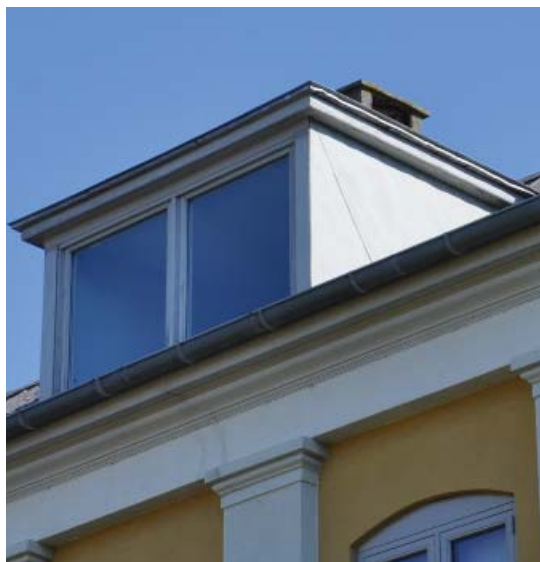
Stueetagen

- Hoveddør** Rundbuet portåbning, med overvindue udført som vifte i blåmalet træ.
- Glaspartier** Glasparti udført i grå alu med rammedør placeret midt for. To-fags glasparti i grå aluminium.
- Skilte mm.** Skiltningen er udført som sorte enkeltbogstaver, pladeskilt og påklæbning på vinduer. Bygningen har endvidere to større faldmarkiser, placeret over glaspartierne.
- Vinduer** To-fags dannebrogsvinduer i hvidmalet træ med termoglas.
- Kviste** Kviste med fladt tag. Udført med to-fags vinduer og flunke i plademateriale.
- Tag** Sadeltag belagt med sort/grå eternitplader.
- Skorsten** Bygningen har to skorstene.
