# Blindeport 8

Registrering foretaget:  
juni 2012

**Adresse**  
Blindeport 8

**Matr.nr.**  
237a, Korsør bygrunde

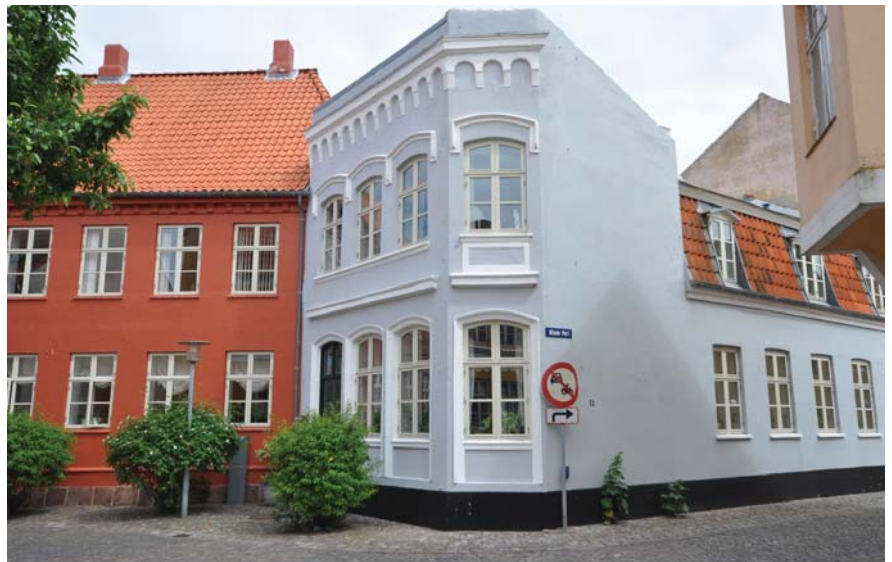
Fransk dør i grønmalet træ, udført med overvindue. Fyldningerne er markeret med en lys grøn nuance ved frisen.

Mansardkviste udført med tre-fags dannebrogsvinduer. Den ene kvist er dog udført med to-fags dannebrogsvindue.

To-fags dannebrogsvinduer i hvidmalet træ med termoglas.

Mod Slottensgade er bygningen udført med murkrone, hvorfor taget ikke umiddelbart er synligt fra gadeplan. Mod Blindeport er taget udført som mansardtag med røde vingeteg.

Bygningen har to skorsten.

Facaden fremstår pudset i en lys berlinerblå nuance, med enkelte hvidmarkerende detaljer. Farve- og materialemæssigt er der en flot harmoni mellem facaden, den grønne dør, de hvide vinduer, det røde tegltag og den sorttjærede sokkel.

Bygningen ville fremstå mere klar, hvis overvinduet ved indgangsdøren ikke var så kraftigt opspøst, samt hvis der blev udført et farveskift i facaden ved den del af huset, hvor der er mansardtag. Farveskiftet bør selvfølgelig foretages indenfor rammerne af den klassiske jordfarveskala. Det er væsentligt at bemærke, at man skal være påpasselig med at foretage øvrige ændringer på facaden. Se også Lokalplan 20 for Korsør bymidte.

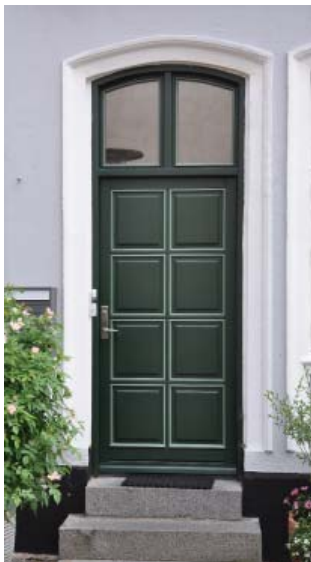
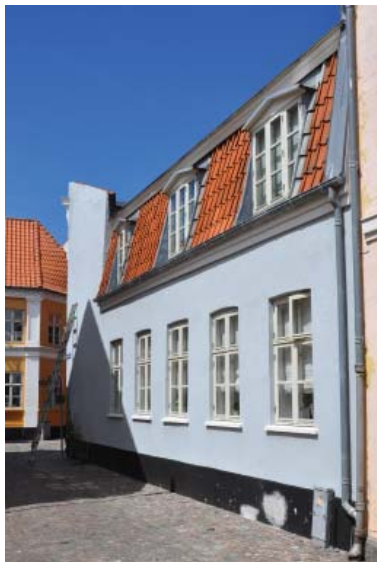
Karakteristisk to-etages hjørnebygning, udført med fine detaljer mod Slottensgade som, bæltegesims, bryn over vinduer ved 1. sal, profilerede indfatninger omkring vinduer og dør, afskåret hjørne med spejl mellem vinduer samt murkrone båret af buefrise. Mod Blindeport fremstår facaden mere spartansk, kun dekoreret med en aftrappet pudset gesims. Denne bratte overgang mellem facaderne underbygger et indbyrdes hierarki mellem gaderne, der med fordel kunne styrkes ved eksempelvis et farveskift i facaden. Bygningen fremstår særdeles velproportioneret, bl.a. grundet den fine vindues-takt. Mod Blindeport kunne kvistene dog respektere vinduestakten bedre ved at være udført ens og optage vinduestakten.
