## Brogade 1

Registrering foretaget:  
August 2012

190a, Korsør bygrunde

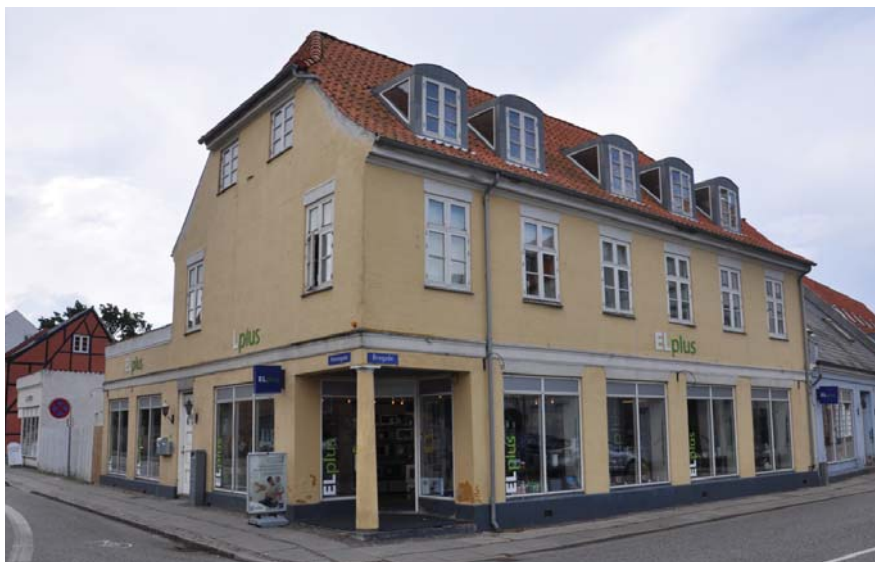
Rammedør i hvidmalet træ udført med viftevindue og tre-mindre fyldninger. Dørpartiet har overvindue.

To-fags glaspartier i hvidmalet træ udført med en afblænding af de øverste glasfelter.

Skiltningen er udført som udhængsskilte, enkeltbogstaver med logo og påklæbning på glaspartierne.

To-fags dannebrogsvinduer i hvidmalet træ med termorude

Buede kviste med front og tag i zink, samt flunke i glas.

Halvvalmet sadeltag belagt med rød vingetegl.

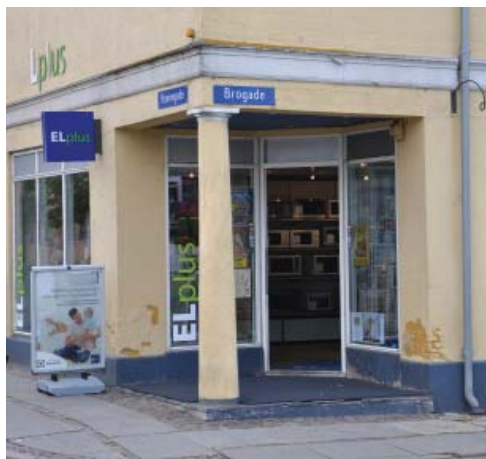
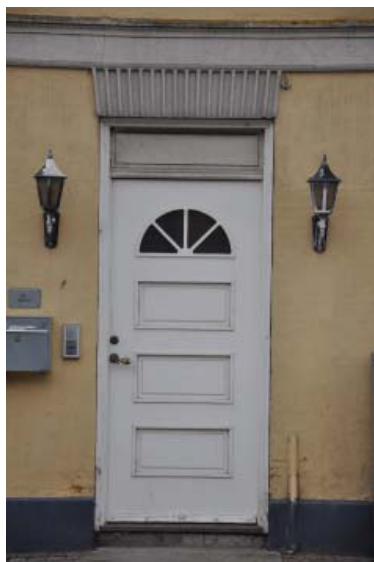
## Hele facaden

Facaden fremstår pudset malet i en lys gul nuance med enkelte detaljer markeret i en hvid nuance. Farve- og materialemæssigt er der fin harmoni mellem facaden, de hvide glaspartier, trævinduerne og døren samt det røde tegltag. Særligt skiltningens farvesætning kunne dog være tilpasset bedre til bygningen. Tagrende og nedløb er udført i zink.

Hjørnebygning med enkelte detaljer som trukket gesims, profilerede overliggere over vindueshullerne og konisk søjle ved hjørnenichen. Arkitektonisk synes der i særlig grad at mangle en sammenhæng mellem stue og 1. sal. Særligt glaspartierne virker meget dominerende i deres størrelse og er placeret uden hensyntagen til vinduestakten fra vinduerne på 1. sal. Ligeledes virker særligt skiltningen og facadebelysningen mod Batterivej slørende for bygningens arkitektoniske udtryk.

Bygningen virker styrkende for gadebilledet.

Bygningen ville fremstå mere klar, hvis stueetagen blev arkitektonisk bearbejdet ud fra en hensyntagen til de overliggende etager, samt hvis indgangsdøren blev udført som fyldningsdør og skiltningen afstemt med det arkitektoniske udtryk.
