# Fiskergade 10

Registrering foretaget:  
juni 2012

Fiskergade 10

88b, Korsør bygrunde

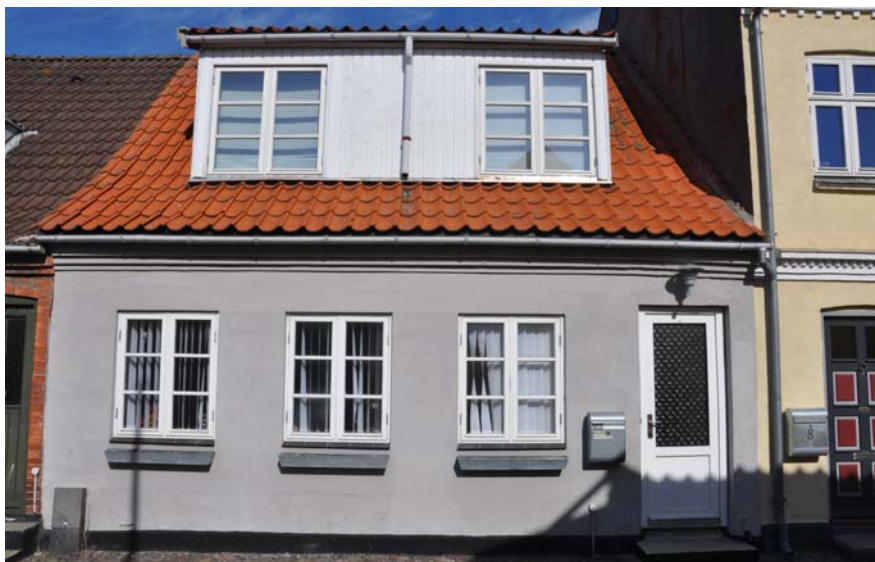
Rammedør i hvid plast, udført med glas øverst og fyldning nederst.

Tre to-fags bondehusvinduer udført i hvidmalet træ.

Lang og dominerende taskekvist med front og flunke i træ og tegltag.

Sadeltag belagt med røde vingetegl.

Bygningen har ingen skorsten.

Facaden fremstår pudset, malet i en grå nuance. Overordnet set er der farve- og materialemæssigt god harmoni mellem facaden, de hvide vinduer og dør, den sorttjærede sokkel og det røde tegltag. Særligt indgangsdøren udført i plast afviger dog fra det overordnede arkitektoniske udtryk. Tagrende og nedløb er ligeledes udført i plast.

Mindre byhus, med enkelte fine detaljer som trukket pudset gesims samt altankasser under vinduer. Særligt taskekvisten bryder delvis med husets ellers fine og taktfaste proportioner og kunne med fordel fremstå mindre dominerende.

*Bygningen ville fremstå mere klar, hvis facaden i fremtiden fremstår malet i en af de klassiske jordfarver, hvis indgangsdøren bliver udført som fyldningsdør i træ og hvis, tagrende og nedløb blev udført i zink. Taskekvisten virker meget dominerende og bør i fremtiden fremstå mindre dominerende.*
