Sag: Kommuneatlas for Skælskør Kommune

Oprindelig funktion: Fritliggende enfamiliehus

Enfamiliehus

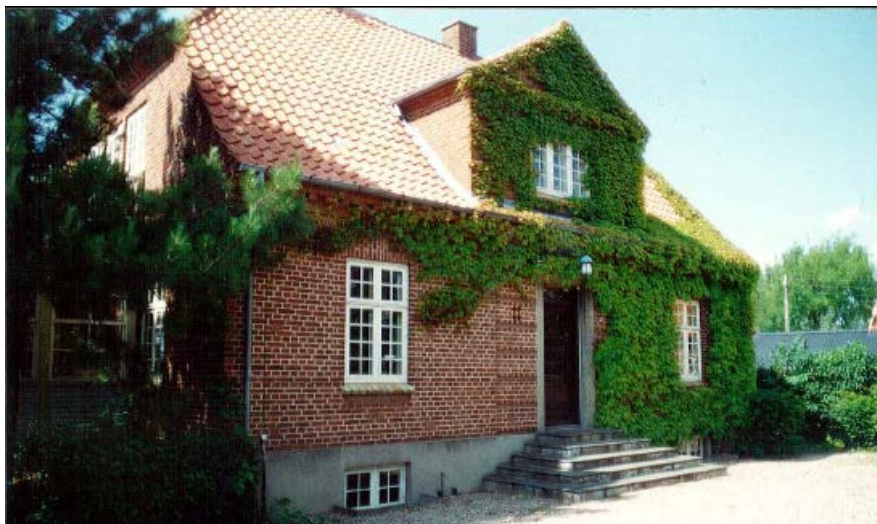
Billede

Notat: 45.29 murstenspiller ved indkørsel.

Arkitektonisk vurdering: dog veranda (5 min)

Tilstand: 3

Bygningsdel: Trappe

Dør/Port: Fyldingsdør

Gavlkonstruktion: Grundmuret gavl

Gesims: Muret gesims

Kvist: Facade-/frontkvist

Sokkel: Markeret, puds eller maling

Tagkonstruktion: Valmtag

Udsmykning: Lodrette skulpturelle elementer (søjler)

Vindue: Retkantet

Ydermur: Ubehandlet overflade

Bygningen er kategoriseret med en høj bevaringsværdi.
