Sag: Kommuneatlas for Skælskør Kommune

Matr. nr.
3 F Agersø

Beboelse / erhverv
Stuehus til
landbrugsejendom
Hotel/Restaurant

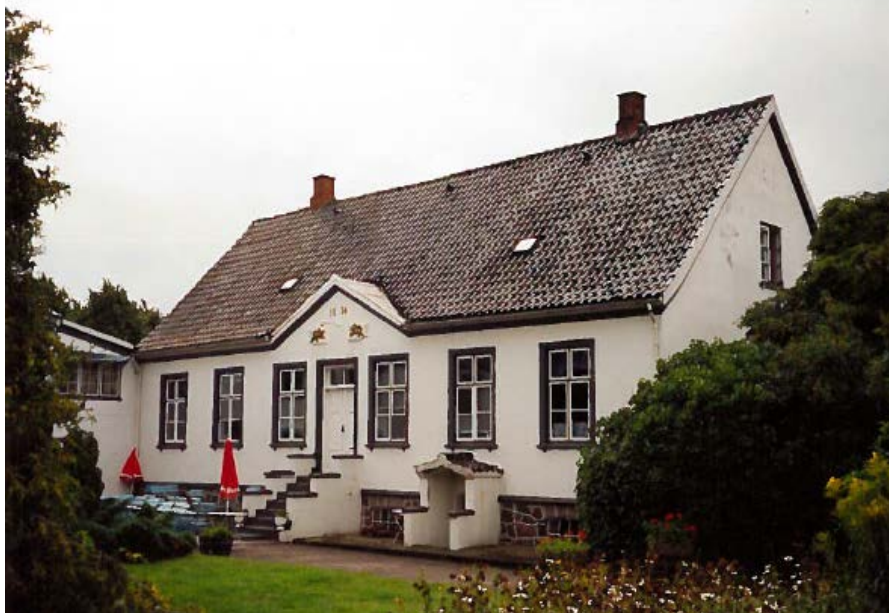
Fotoarkiv: a66-26

Bygningsdel: Trappe
Bygningsdel: Andet
Dør/Port: Ny dør
Oprindelig funktion: Stuehus til landbrugsejendom
Gavlkonstruktion: Grundmuret gavl
Gesims: Muret med puds/stuk
Hovedplan: Tofløjet bygning
Kvist: Facade-/frontkvist
Sokkel: Granit/kampesten
Stilart: Anden stilart
Tagkonstruktion: Saddeltag/heltag
Udsmykning: Markeret, sokkelpræget underfacade (bossage-, refend-, kvader- og diamantkvaderpuds)
Vindue: Retkantet
Ydermur: Puds, overfladebehandling

Indre forhold: Sammenbygget, tilknytning til andre bygninger på matriklen ikke angivet (tidligere 11)

Ydre forhold: Fritliggende, uden arkitektonisk tilknytning til andre bygninger uden for matriklen (tidligere 30)

Arkitektonisk værdi 4

Kulturhistorisk værdi 3

Miljømæssig værdi 4

Originalitet 3

Tilstand 3
