Gerdrupvej 137

Bygning 10.
(Gerdrupvej 135 A)

Sag: Kommuneatlas for Skælskør Kommune

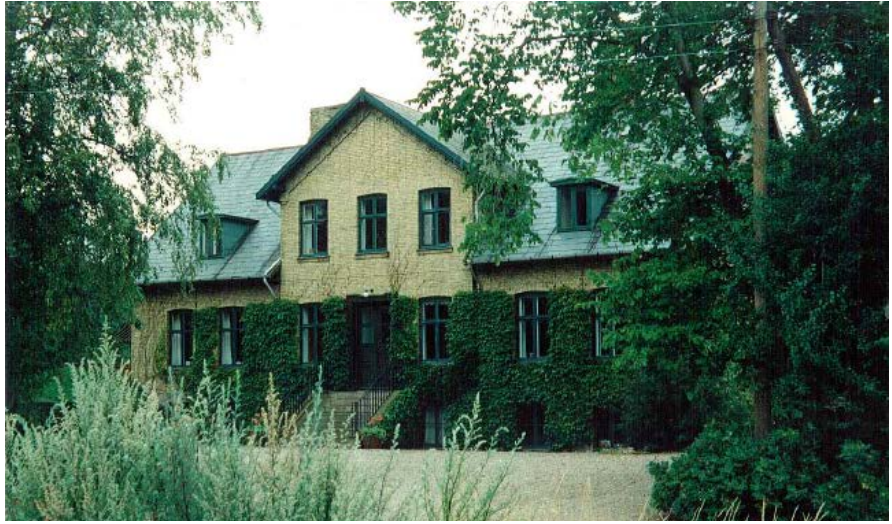
Bygningsdel: Trappe
Dør/Port: Fyldingsdør
Oprindelig funktion: Fritliggende enfamiliehus
Gavlkonstruktion: Grundmuret gavl
Gesims: Tagudhæng med synlige spær
Hovedplan: Enfløjet bygning
Kvist: Facade-/frontkvist
Kvist: Tagkvist
Sokkel: Pudset sokkel (materialet kan ikke erkendes)
Stilart: Anden stilart
Tagkonstruktion: Saddeltag/heltag
Udsmykning: Vindues-, dør- eller portindfatning
Vindue: Retkantet
Ydermur: Ubehandlet overflade

Arkitektonisk værdi: 4
Kulturhistorisk værdi: 3
Miljømæssig værdi: 3
Originalitet: 2
Tilstand: 4
Registreringsdato: 22-07-1993
Bevaringsmæssig værdi: 3
