## Bygning 1.

### Sag: Kommuneatlas for Skælskør Kommune

**Matr. nr.**  
4 A Stubberup

**Beboelse / erhverv**  
Stuehus til landejendom

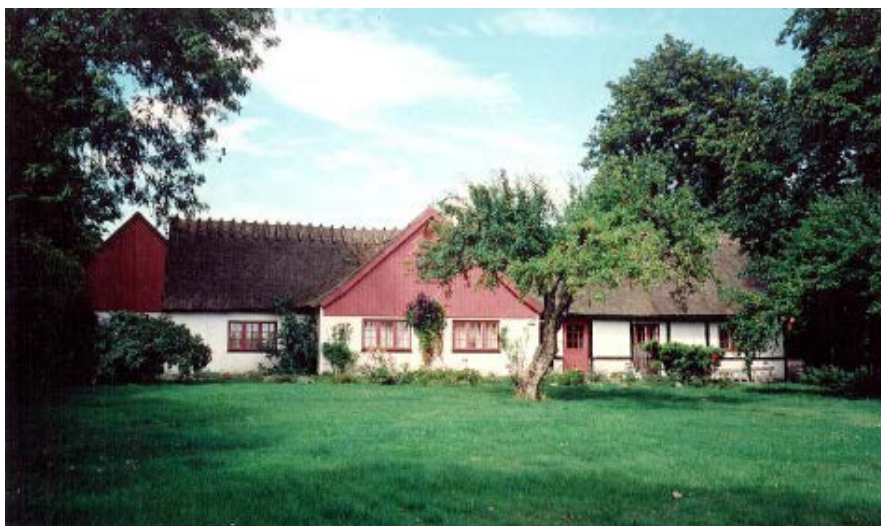
Dør/Port: Revledør  
Oprindelig funktion: Stuehus til landbrugsejendom  
Gavlkonstruktion: Træbeklædt gavl  
Gesims: Tagudhæng med synlige spær  
Hovedplan: Firefløjet bygning  
Sokkel: Markeret, puds eller maling  
Sokkel: Granit/kampesten  
Stilart: Anden stilart  
Tagkonstruktion: Saddeltag/heltag  
Vindue: Retkantet  
Ydermur: Andet

Kulturhistorisk vurdering: P.g.a. de mange tidsaldre der harmonerer fint

Miljømæssig vurdering: "fint ""rodet"" stokrosegård"

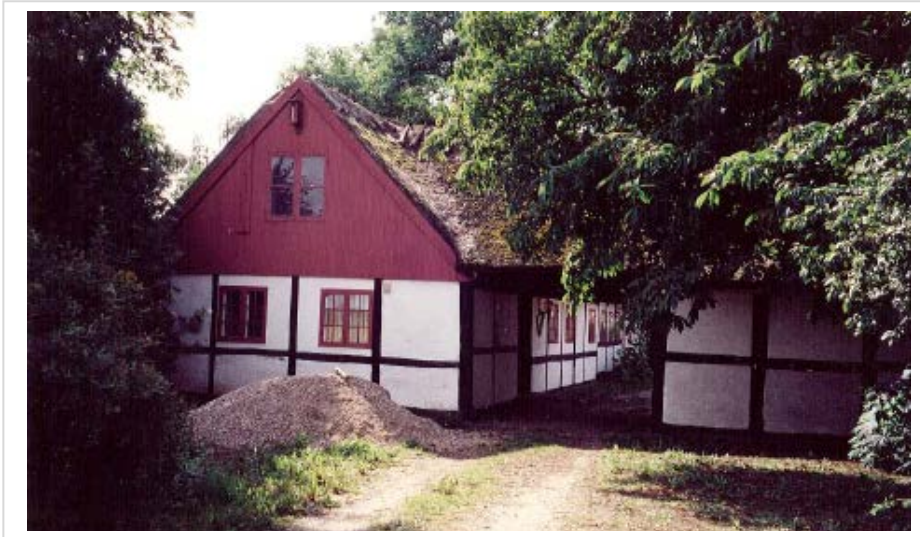
Arkitektonisk værdi 4

Kulturhistorisk værdi 3

Miljømæssig værdi 3

Originalitet 4

Tilstand 5

**Bevaringsværdi 3**

Bygningen er kategoriseret med en høj bevaringsværdi.
