Sag: Kommuneatlas for Skælskør Kommune

3 B Bisserup

Enfamiliehus

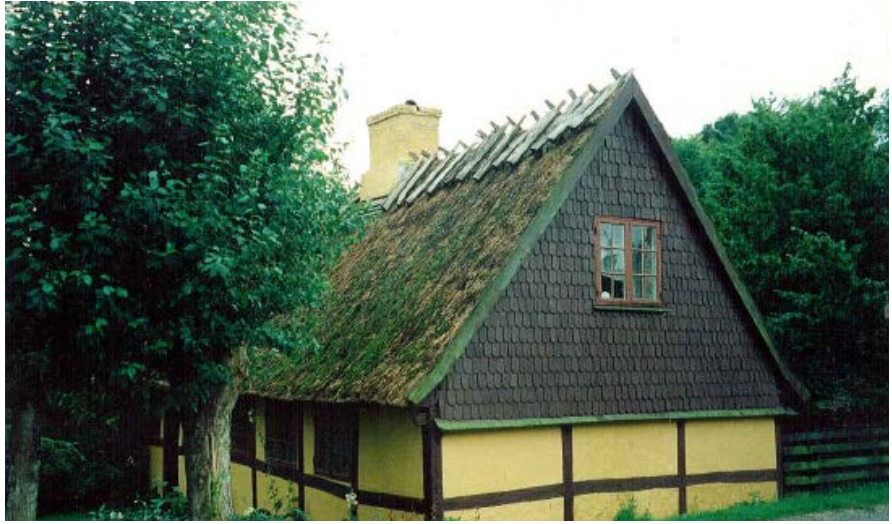
Notat: 39.9 uheldig tilbygning i modsat ende, søgt
kamoufleret med beplantning

Gavlkonstruktion: Træbeklædt gavl

Gesims: Træggesims

Hovedplan: Gavlhus

Sokkel: Markeret, puds eller maling

Stilart: Spånklædt gavl

Tagkonstruktion: Saddeltag/heltag
