Bygning 1.

Matr. nr.
2 A Eggeslevlille

Beboelse / erhverv
Stuehus til
landbrugsejendom

Sag: Kommuneatlas for Skælskør Kommune

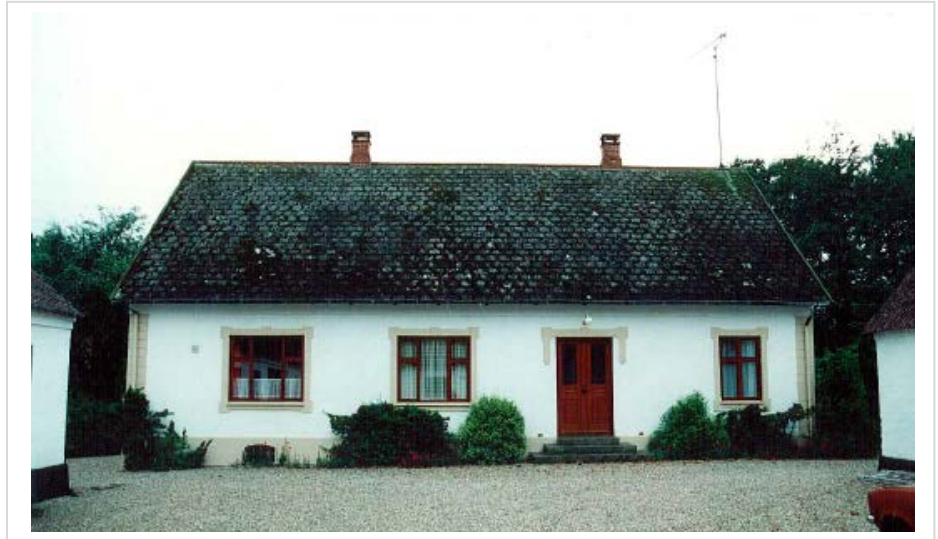
Bygget
1915
Ombygget 1960

Dør/Port: Fyldingsdør
Oprindelig funktion: Stuehus til landbrugsejendom
Gavlkonstruktion: Grundmuret gavl
Gesims: Tagudhæng med synlige spær
Hovedplan: Enfløjet bygning
Sokkel: Pudset sokkel (materialet kan ikke erkendes)
Tagkonstruktion: Saddeltag/heltag
Udsmykning: Frise, bånd
Udsmykning: Lodrette skulpturelle elementer (søjler)
Udsmykning: Vindues-, dør- eller portindfatning
Vindue: Retkantet
Vindue: Fladbuet
Ydermur: Puds, overfladebehandling
