Bygning 1.

Matr. nr.
1 A Lyngbygård

Beboelse / erhverv
Stuehus til landejendom

Sag: Kommuneatlas for Skælskør Kommune

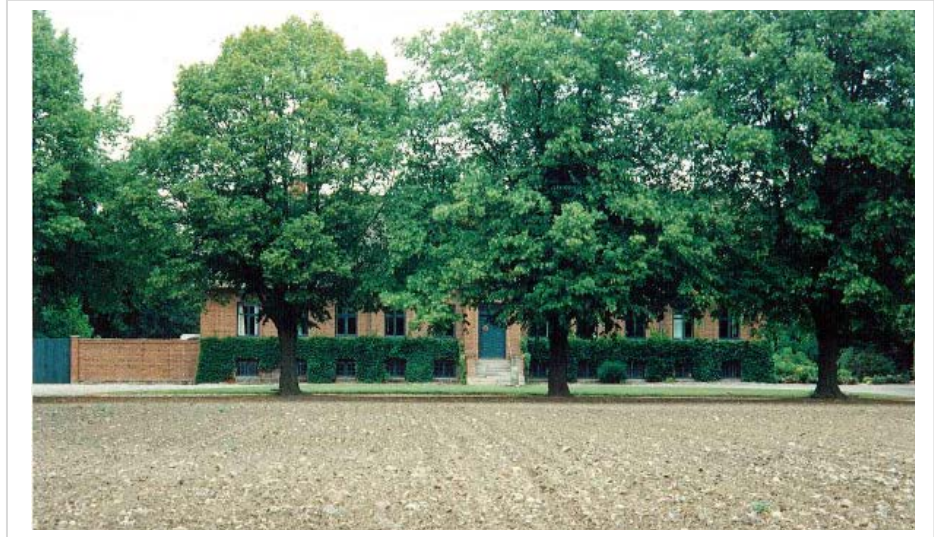
Bygningsdel: Trappe
Bygningsdel: Andet
Dør/Port: Fyldingsdør
Oprindelig funktion: Stuehus til landbrugsejendom
Gavlkonstruktion: Grundmuret gavl
Gesims: Muret gesims
Hovedplan: Enfløjet bygning
Sokkel: Granit/kampesten
Stilart: Anden stilart
Tagkonstruktion: Saddeltag/heltag
Vindue: Retkantet
Ydermur: Ubehandlet overflade
