### Sag: Kommuneatlas for Skælskør Kommune

**Matr. nr.**  
1 A Lyngbygård

**Beboelse / erhverv**  
Stuehus til landejendom

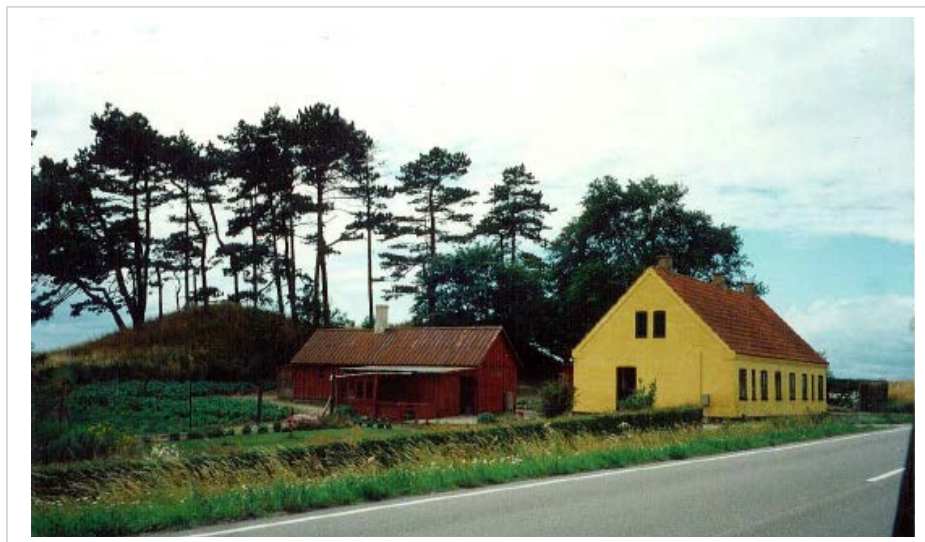
Dør/Port: Fyldingsdør  
Dør/Port: Ny dør  
Oprindelig funktion: Stuehus til landbrugsejendom  
Gavlkonstruktion: Grundmuret gavl  
Gesims: Muret gesims  
Hovedplan: Enfløjet bygning  
Sokkel: Markeret, puds eller maling  
Sokkel: Granit/kampesten  
Stilart: Anden stilart  
Tagkonstruktion: Saddeltag/heltag  
Vindue: Retkantet  
Ydermur: Kalket/malet

Bygningen er kategoriseret med en høj bevaringsværdi.
