**Sag: Kommuneatlas for Skælskør Kommune**

**Matr. nr.**  
7 A Sdr. Bjerge

**Beboelse / erhverv**  
Stuehus til landejendom

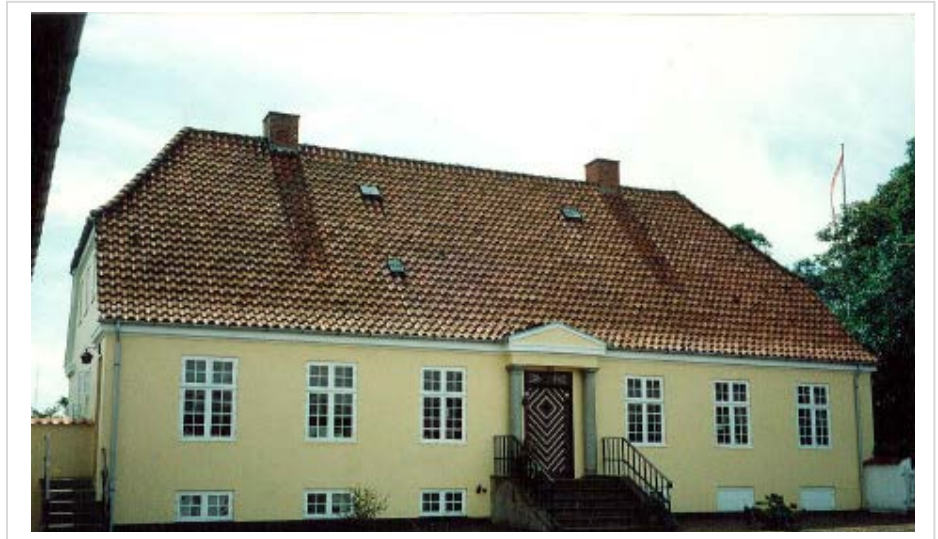
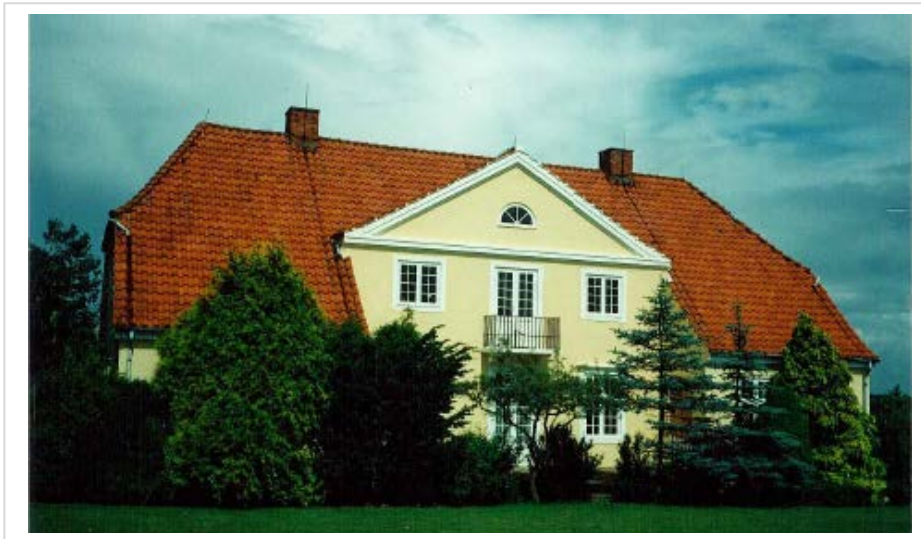
Bygning 1

Bygningsdel: Balkon, altan  
Bygningsdel: Porticus, søjlebåret forhal  
Bygningsdel: Trappe  
Dør/Port: Flammeret dør  
Oprindelig funktion: Stuehus til landbrugsejendom  
Gavlkonstruktion: Grundmuret gavl  
Gesims: Muret gesims  
Hovedplan: Enfløjet bygning  
Kvist: Facade-/frontkvist  
Sokkel: Markeret, puds eller maling  
Stilart: Bedre byggeskik  
Tagkonstruktion: Valmtag  
Udsmykning: Frise, bånd  
Vindue: Retkantet  
Ydermur: Puds, overfladebehandling

Arkitektonisk vurdering: Anlægget er helstøbt trods f.eks. byggeperioder  
Miljømæssig vurdering: Fint muret hundehus på gårdspladsen  
Originalitetsvurdering: Kun nye skorstene

Bevaringsmæssig vurdering: bør fredes
