Absalonsgade 24

Registrering foretaget:
febr. 2012

428 b, Slagelse bygrunde

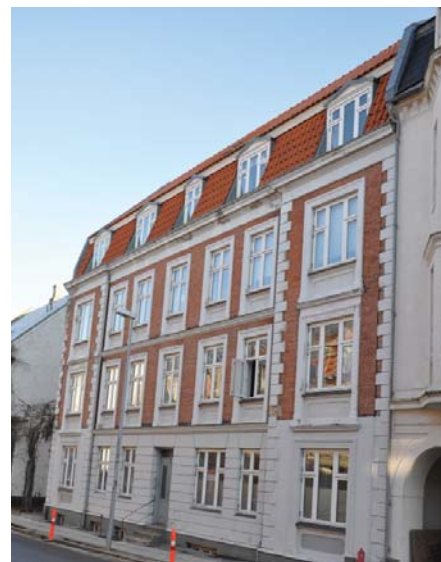
Hoveddøren er en halvanden fyldningsdør i træ og malet i en grålig nuance og med sideglas.

I bygningens 2 lodrette markerede dele er der frederiksbergvinduer, udført i hvidmalet træ og med termoglas. Øvrige vinduer er dannebrogsvinduer, hvidmalet i træ og med termoglas.

5 synlige mansardkviste med spejl. Vinduerne er frederiksbergvinduer i hvidmalet træ og med termoglas. Flunker i zink og med front i hvidmalet træ.

Taget er et mansardtag med røde vingesten i tegl som beklædning.

Bygningen har ingen skorstene.

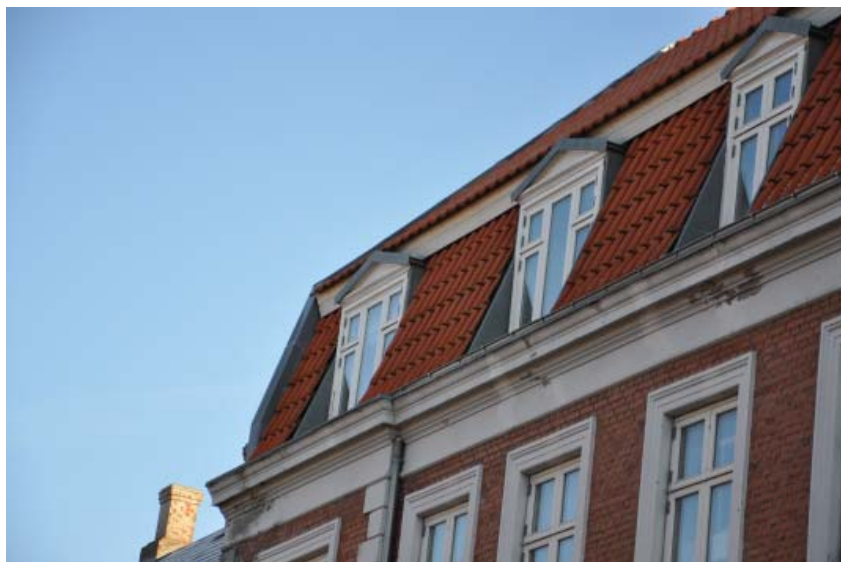
Hele facaden

Bygningen fremstår i blank mur med røde teglsten. Stueetagen er udført som pudset facade i hvidlig nuance og med kvadermurværk. Soklen er ligeledes pudset og fremstår ru og malet i en grå nuance. Bygningen rummer rustikhjørner ved de to dele af bygningen som træder svagt frem i begge ydersider af bygningen. God balance i bygningens samlede farvesammensætning og mellem de pudsede flader og det blanke murværk og de røde vingesten i tegl.

Bygningen er fin og velproportioneret. Bygningen er en 7 fags 3 etagers bygning med udnyttet tagetage. Kvadermurværket i stueetagen og indfatninger omkring vinduer matcher fint den blanke mur. To vandrette gesimsbånd afslutter henholdsvis stueetagen og bygningen (hovedgesims). Hovedgesimsen er en trukket gesims.

Bygningen er passet fint ind i karréen og gadebilledet og virker i sin højde og drøjde samt arkitektur styrkende for gademiljøet.

Bygningen vil fremstå klart og harmonisk hvis ikke kvistene var skåret ind i tagfladen. Frederiksbergvinduet og det smalle 2 fags dannebrogsvindue bør i fremtiden udskiftes med vinduestyper som matcher rytmen med bygningens øvrige vinduer og facade.
