Bjergbygade 18A

Registrering foretaget:
febr. 2012

3b, Slagelse bygrunde

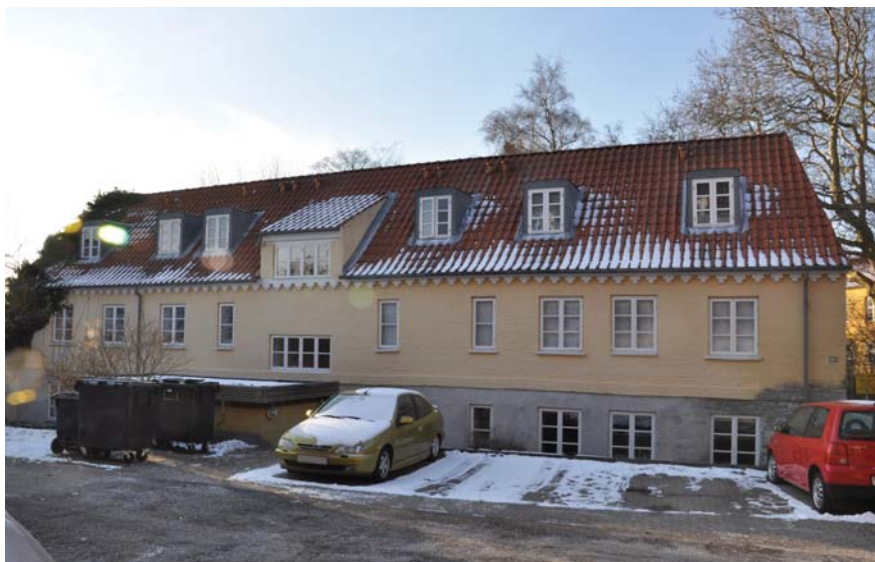
Fransk dør i hvidmalet træ med fyldninger og termoglas.

En-, to- og fire-fags dannebrogsvinduer i hvidmalet træ med termoglas.

Bygningen har seks københavnerkviste med flunke og front i zink, samt en taskekvist med murede flunke og front.

Sadeltag med rød vingetegl.

Bygningen har ingen skorsten.

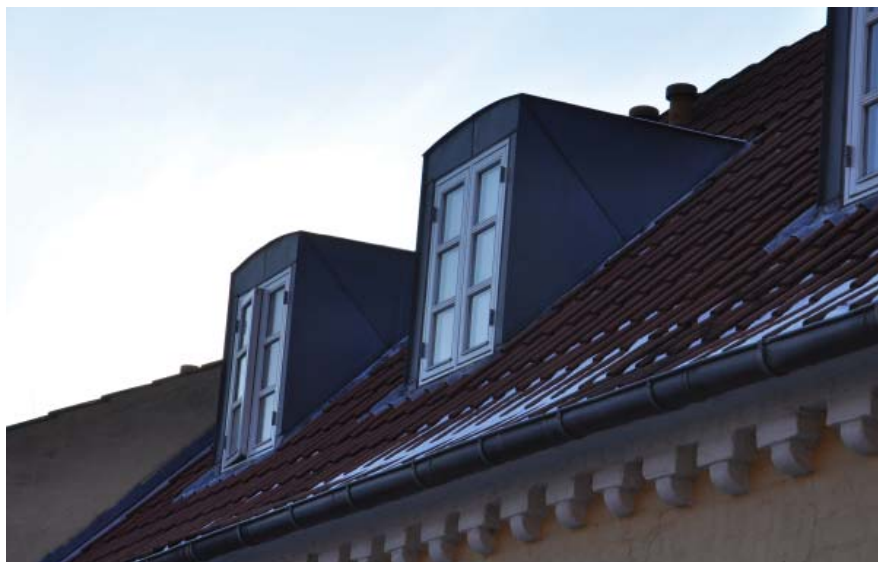
Hele facaden

Facaden fremstår pudset, malet i en gul nuance med hvidmalede detaljer. Der er en fin harmoni mellem den gule facade, de hvide vinduer og det røde tegltag. Soklen fremstår pudset i cement, mens tagrende og nedløb er udført i zink.

Halvanden etage bygning med fritlagt kælderetage. Bygningen fremstår med enkelte detaljer som bloktandsgesims. Særligt de fire-fags vinduer og den fritlagte cementgrå kælder virker uhensigtsmæssig set i forhold til opfattelsen af husets arkitektur, og kan med fordel bearbejdes.

I form og proportion fremstår huset fint og autentisk, men placeringen særligt omkring de asfalterede p-arealer gør, at bygningen fremstår som bagbebyggelse. Bygningen fremstår som bagbebyggelse.

Bygningen vil fremstå mere klar, hvis soklen bliver malet i en farve der harmonerer med bygningens arkitektur, og det fire-fags vindue blev tilpasset til bygningens øvrige udtryk. Friarealerne bør ligeledes bearbejdes.
