Bjergbygade 5A,B,C

Registrering foretaget:
febr. 2012

67i, Slagelse bygrunde

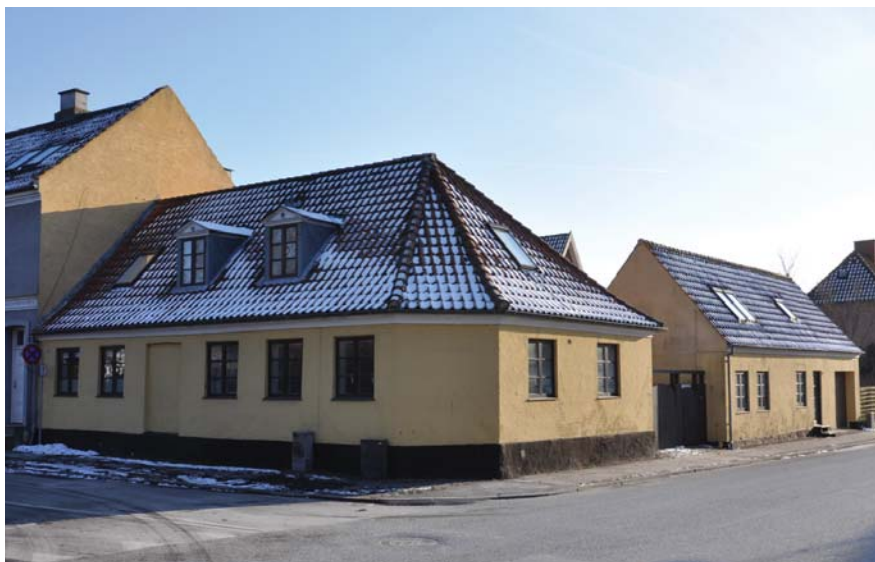
Facaden fremstår pudset, malet i en gul nuance. Vinduer og døre er malet i en brun nuance, gesimsen er malet hvid og soklen sort. Det ville virke styrkende for bygningen, hvis vinduerne blev malet hvide.

Bygningerne skaber i fælleskab et fint mindre miljø. Det tilmurede dørhul virker desværre sammen med de mange ovenlysvinduer delvis skæmmende i forhold til bygningernes lille skala. Tagedløb er udført i zink.

Bygningen danner en fin overgang mellem etagebygningerne og de mindre fritliggende huse.

Bygningen ville fremstå mere klar, hvis man i fremtiden bearbejder tagetagen og det murede dørhul, således at de matcher til bygningens arkitektur, skala og øvrige materiale- og farvesammensætning og endelig, at vinduerne bliver malet hvide.

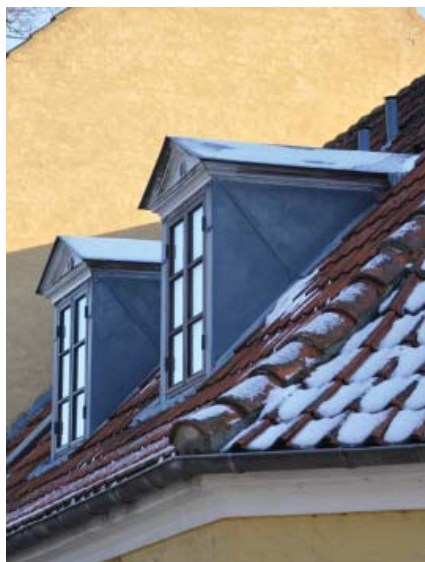
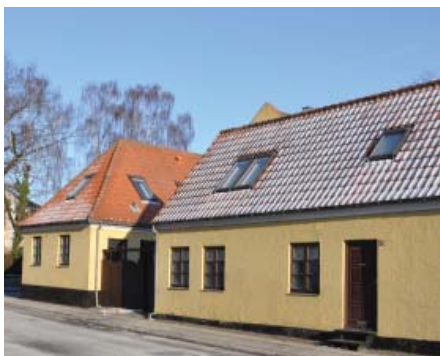
Hele facaden

Retkantet portåbning med rulleport i brun alu.

Fransk dør med fyldninger, udført i brunmalet træ.

To-fags bondehusvinduer i brunmalet træ og med termoglas.

Bygningen har to københavnerkviste, udført med front og flunke i zink.

Sadeltag med røde vingeteg. Ved den ene gavl er taget udført som helvalmet tag. Tagfladerne brydes af otte ovenlysvinduer.

Bygningen har ingen skorsten.
