## Bjergbygade 9

Registrering foretaget:  
feb. 2012

**Adresse**  
Bjergbygade 9

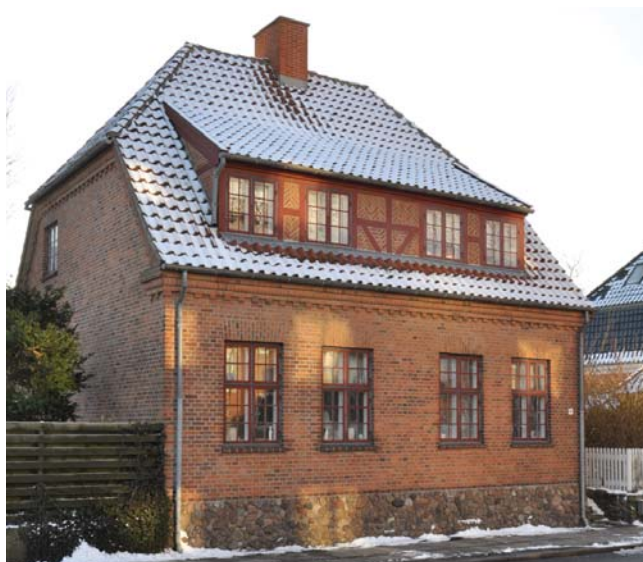
- Vinduer**   To-fags dannebrogsvinduer, malet i røde og grå nuancer. Vinduerne er i træ med forsatsramme.
- Kviste**   Bygningen har en lang taskekvist, udført med front i bindingsværk og murede flunke.
- Tag**   Halvvalmet sadeltag med røde vingetegl.
- Skorsten**   Bygningen har en skorsten.

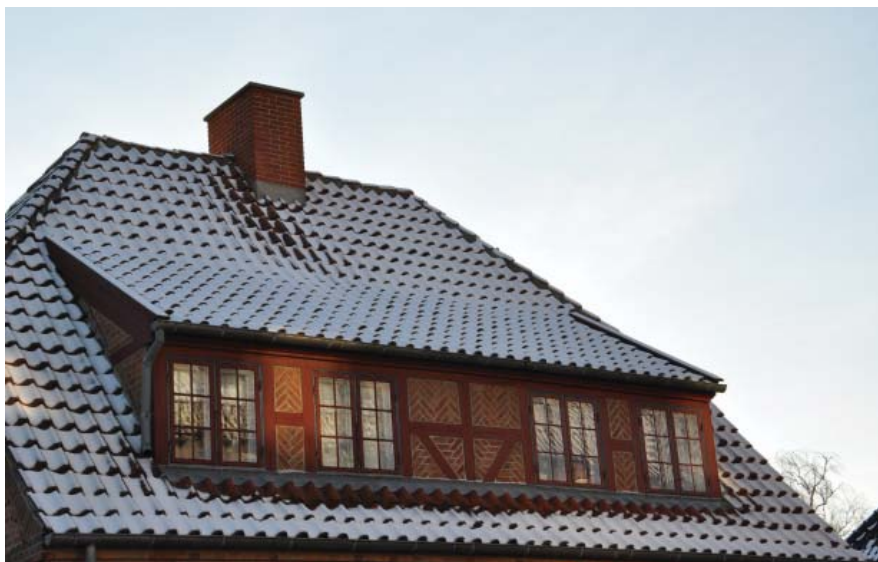
## Hele facaden

Facaden fremstår i blank rød mur, mikset med enkelte mørke sten. Der er en fin harmoni mellem den blanke mur, de rød/grå vinduer og det røde tegltag. Soklen er muret i marksten, mens tagrende og nedløb er udført i zink.

Fint bygmesterhus med et harmonisk materialevalg og en fin farvesætning. Facaden prydes af enkelte detaljer som murede stik og profileret gesims delvis muret i formsten. Tagrende og nedløb er udført i zink.

Bygningen fremstår som en fin fritliggende bygning.

*Bygningen fremstår klar, og anbefalingen er at man også i fremtiden respekterer bygningens arkitektur, materiale- og farvesammensætning.*

*Det er derfor væsentligt at bemærke, at man skal være påpasselig med at foretage øvrige ændringer på bygningens facade.*
