## Bredegade 17

Registrering foretaget:  
febr. 2012

**Adresse**  
Bredegade

**Matr.nr.**  
14a, Slagelse bygrunde

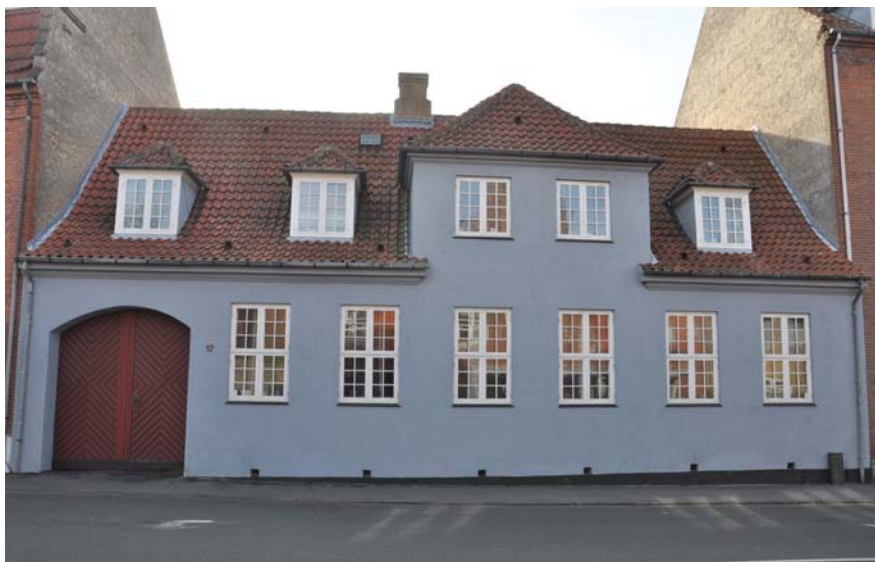
☐ ☒ Fladbuet portåbning med beklædt port, udført i rødmalet træ.

☐ ☒ To-fags dannebrogsvinduer i hvidmalet træ med et-lags glas.

☐ ☒ Tre helvalmede rytterkviste, med flunke i zink, og tag i rød vingetegl. En frontkvist med valmet tag i rød vingetegl og muret front.

☐ ☒ Sadeltag med rød vingetegl. Tagfladen brydes af et tagvindue.

☐ ☒ Bygningen har en skorsten.

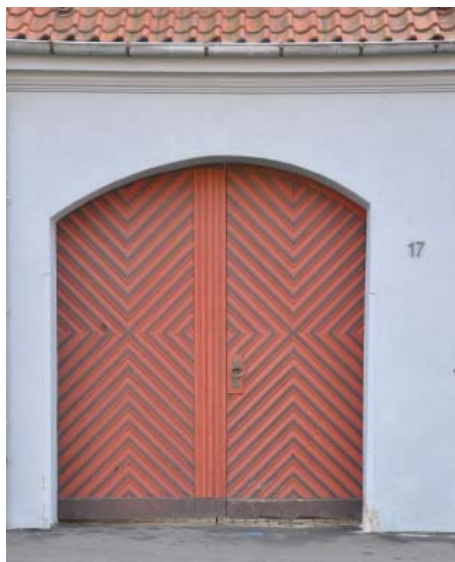
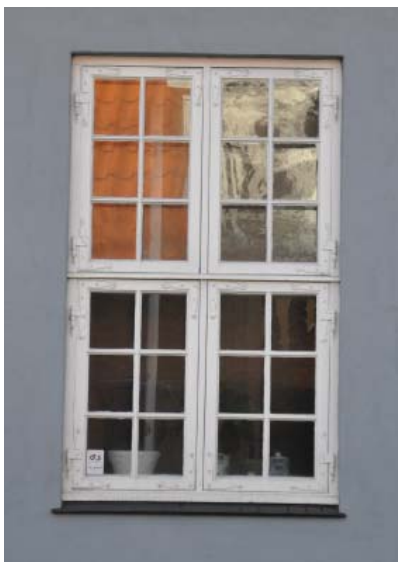
## Hele facaden

Facaden fremstår pudset i en blå nuance. Der er en god harmoni mellem facaden, det røde tag og de hvide vinduer. Soklen fremstår tjæret og tagrende og nedløb er udført i zink. Farve- og materialesammensætningen bevirker, at bygningen fremstår meget autentisk.

Velproportioneret byhus med pudset gesims. Særligt vinduerne og den dekorerede port er medvirkende til at underbygge bygningens arkitektoniske udtryk. De små rytterkviste er placeret over dels porten og dels murpillerne.

Bygningen virker overordnet set velbevaret og styrkende for gadebilledet. Desværre er de to nabobygninger begge en til to etager højere, hvilket delvis bevirker at bygningen bryder facaderækken.

Bygningen vil fremstå mere klar, hvis også skorstenen i fremtiden fremstod pudset. Det er væsentligt også at bemærke at man i fremtiden bør være påpasselig med at foretage øvrige ændringer på facaden.
