Bredegade 20

Registrering foretaget:
febr. 2012

42a, Slagelse bygrunde

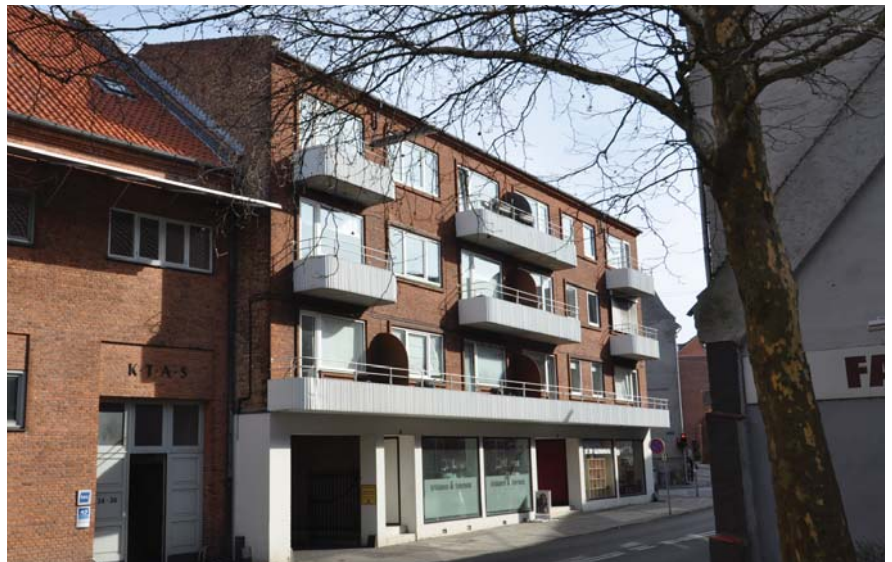
Stueetagen

Retkantet portåbning med dobbelt smedejerns låge.

Indgangsdøre er placeret i nicher.

En-fags glaspartier i sortmalet alu.

Skiltningen er udført som påklæbning på glaspartierne.

En- og tre-fags vinduer i hvid plast med termoglas. Ved altaner er placeret altandøre med større en-fags glasparti.

Mellem stue og 1. sal er placeret en altan i facadens fulde længde. Ved 2. og 3. sal er placeret fire mindre altaner og to dobbelte altaner. Alle altaner fremstår som kummealtaner beklædt med hvide sinus-stålplader.

Sadeltag med sorte eternitplader.

Bygningen har ingen skorsten.

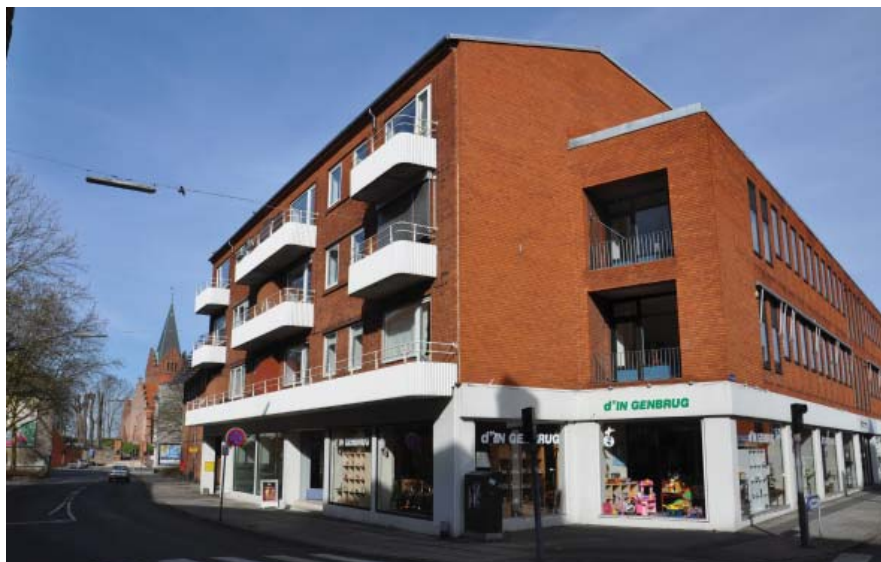
Hele facaden

Ved stueetagen fremstår facaden pudset, malet i en hvid nuance. Ved de øvrige etager fremstår facaden i blank rød mur. Overordnet set er der en fin farvemæssig harmoni mellem facaden og de hvide bygningsdele som vinduer og altanafskærmning, men materialsammensætningen virker desværre meget tilfældig.

Etagebygning med enkelte detaljer som murede indfatninger omkring vinduer og aftrappet muret gesims. Den gennemgående altan er medvirkende til at dele facaden i en under- og overdel, og skaber derved frirum til at bearbejde de to facadeudtryk individuelt. Stålpålerne omkring altanerne virker desværre skæmmende for den øvre del af facaden.

Bygningen virker volumenmæssigt styrkende for gadebilledet.

Bygningen er kategoriseret med en middel bevaringsværdi.

Bygningen vil fremstå mere klar, hvis vinduerne i fremtiden bliver udført som trævinduer og altanerne bliver beklædt med et materiale der afspejlede bygningens arkitektur og øvrige materialsammensætning.
