Bredegade 4

Registrering foretaget:
febr. 2012

Matr.nr.
49, Slagelse bygrunde

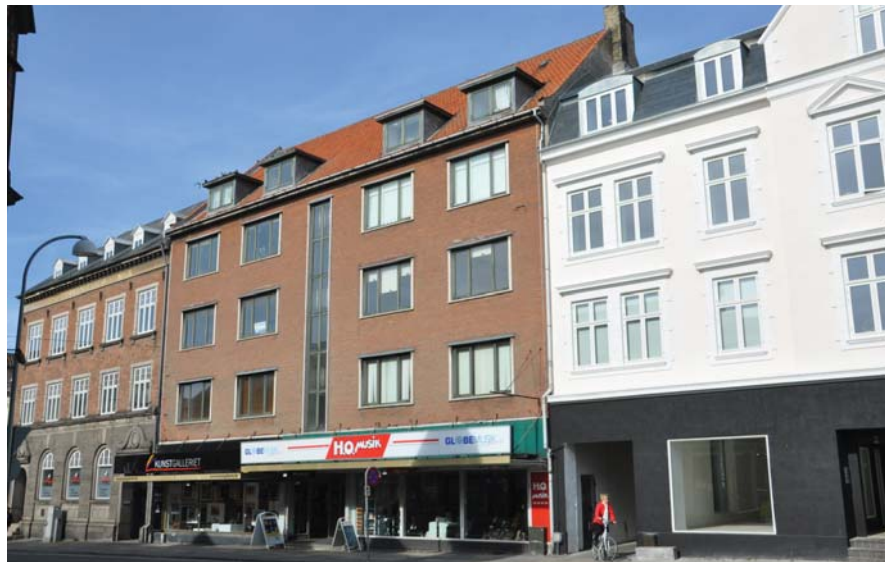
Facaden fremstår ved stueetagen med brune fliser. Ved de øvrige etager fremstår facaden i blank rød mur. Der er en fin harmoni mellem den røde facade, de grønne vinduer og det røde tegltag. Ved stueetagen fremstår facaden farve- og materialemæssigt rodet, særligt grundet de mange skilte i varieret størrelse og farvevalg. Tagrende og nedløb er udført i zink.

Overordnet velproportioneret bygning med detaljer som vinduesindfatninger, hamborgfuge og udkraget cement gesims. Ved de øvre etager fremstår facaden med en sikker vinduestakt, der ligeledes optages af kvistene. Desværre afspejler stueetagen ikke denne taktfaste inddeling. Den faste baldakin virker underbyggende for den arkitektoniske adskillelse mellem stueetagen og de øvrige etager.

Bygningen vil fremstå mere klar, hvis baldakinen i fremtiden blev fjernet. Ligeledes kan skiltningen og glaspartierne i stueetagen med fordel bearbejdes arkitektonisk, ud fra en hensyntagen til de øvrige etagers taktfaste vinduesrytme.

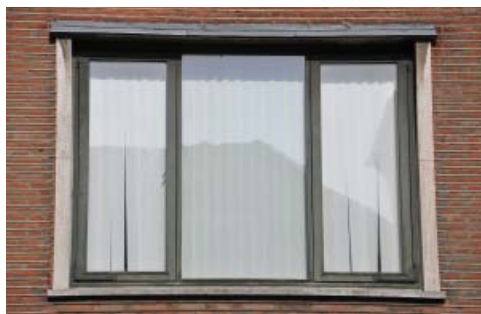
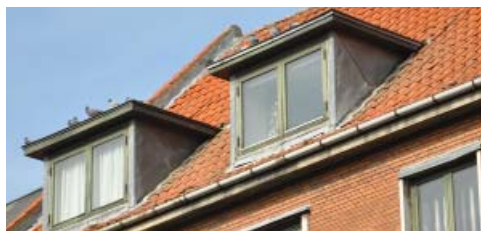
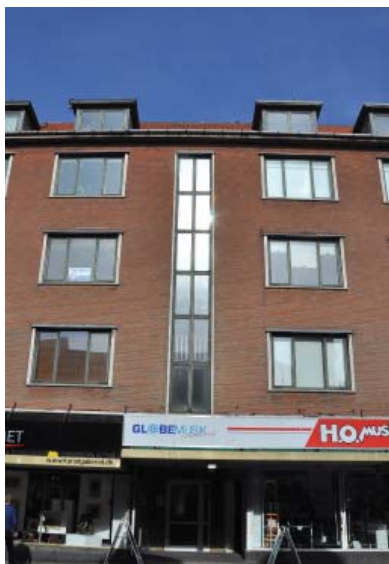
Stueetagen

- Glaspartier** Ved stueetagen to større glaspartier i tre-fag, adskilt af mindre niche i midten. Begge partier er udført i alu. Ved de øvrige etager er et gennemgående vertikalt vinduesparti udført i grønmalet træ.
- Hoveddøre** To rammedøre i alu placeret i niche.
- Vinduer** Tre-fags vinduer i grønmalet træ med termoglas.
- Baldakin og skilte** Fast baldakin i metal, udført med større pladeskilte i varierede farver, samt skilte udført som påklæbning på vinduer.
- Kviste** Fire kviste med fladt tag, udført med front og flunke i zink.
- Tag** Sadeltag med rød vingetegl.
- Skorsten** Bygningen har en skorsten.
