## Bredegade 6

Registrering foretaget:  
febr. 2012

**Matr.nr.**  
48a, Slagelse bygrunde

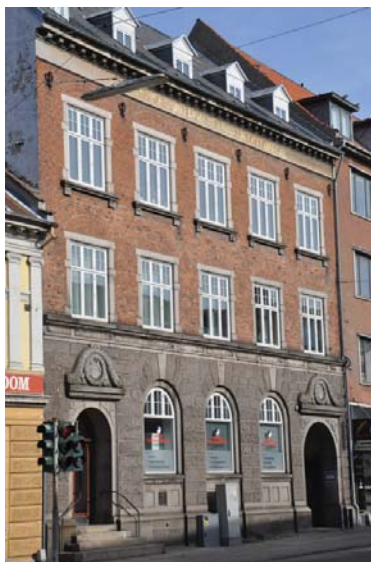
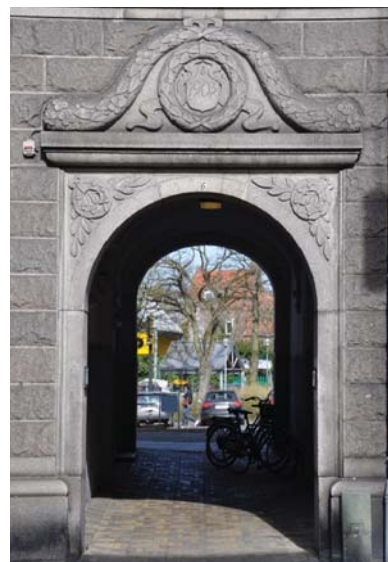
| <b>Portåbning</b> | <input type="checkbox"/> <input checked="" type="checkbox"/> | Rundbuet portåbning med portindfatning og kartouche. |
| <b>Hoveddøre</b> | <input checked="" type="checkbox"/> <input type="checkbox"/> | Dobbelt rammedør i olieret hårdttræ, med rundbuet overvindue. |
| <b>Vinduer</b> | <input type="checkbox"/> <input checked="" type="checkbox"/> | Ved stueetagen rundbuede en-fags vinduer, med den øvre tre-fags inddeling. Ved de øvrige etager tre-fags dannebrogsvinduer. Alle vinduer er udført i hvidmalet træ. |
| <b>Skilte</b> | <input checked="" type="checkbox"/> <input type="checkbox"/> | Skiltning udført som påklæbning på vinduerne. |

Bygningen vil fremstå mere klar, hvis skiltning i fremtiden blev fjernet, samt hvis dør og vinduer ved stueetagen bliver arkitektonisk bearbejdet i.f.t. facadens oprindelige arkitektoniske udtryk. Endelig at kvistene bliver bearbejdet således at de i materiale og farver matcher bygningens øvrige arkitektoniske udtryk.

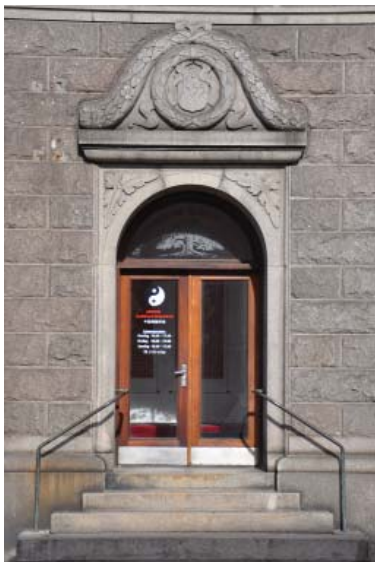
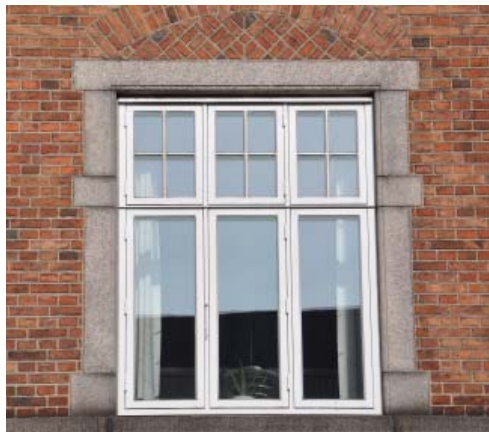
## Hele facaden

| <b>Kviste</b> | <input checked="" type="checkbox"/> <input type="checkbox"/> | Bygningen har fem rytterkviste med flunke i zink og front i træplade. Kvistene er nedskåret i tagfalden. |
| <b>Tag</b> | <input type="checkbox"/> <input checked="" type="checkbox"/> | Sadeltag med sort skifer. |

Facaden fremstår ved stueetagen i gråt kvadremurværk, ved de øvrige etager fremstår facaden i blank rød mur. Der er en flot harmoni mellem facaden, de hvide vinduer, den olierede hoveddør og det sorte tag. Skiltningen på vinduerne virker desværre delvis forstyrrende for farvesætningen. Tagrende og nedløb er udført i zink.

Velproportioneret etagebygning med flere flotte detaljer som kvadremurværk, kartouche over port og indgangsdør, indfatninger i granit omkring vinduer, forskudsjern og pudset gesims med frise udført med indhugget guldtekst. Desværre afviger særligt kviste og hoveddør fra denne overordnede gennemførte klassicistiske arkitektur. Vinduerne ved stueetagen kunne ligeledes være udført med bedre hensyntagen til bygningens arkitektoniske udtryk.

Bygningen virker styrkende for gadebilledet. Placeringen af telefon- og el-skabe midt for facaden virker dog yderst uheldig.
