Fisketorvet 1

Registrering foretaget:
nov. 2011

Adresse
Fisketorvet 1

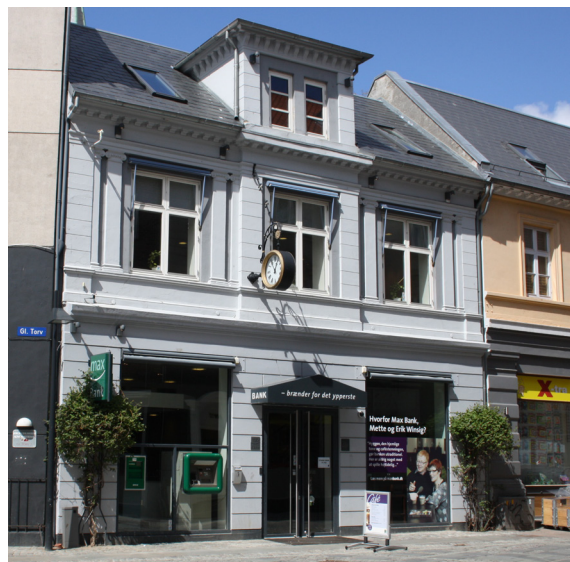
Stueetagen

Dobbeldør glas/alu., med grafitgrå ramme.

Store glaspartier, som har en forøget dimension i forhold til de linjer, der findes i 1. sals facaden. Vinduespartierne har i ramme grafitgrå.

Skiltningen, der bl.a. er placeret som en baldakin over indgangspartiet, er meget dominerende. Ud-hængsskiltet i venstre side er mere neutralt, men dog stadig en smule for massivt i sin form. Markiserne, der er placeret øverst i glaspartierne, er ligeledes dominerende og medvirkende til at dele facaden.

Bygningen vil fremstå mere klart, hvis man tilpasser facaden i stueetagen til bygningens oprindelige arkitektoniske udtryk, samt bearbejder skiltningen i stueetagen, eksempelvis ved at fjerne skiltningen over dobbeltdøren, og tilpasser formatet på vinduespartierne i stueetagen.

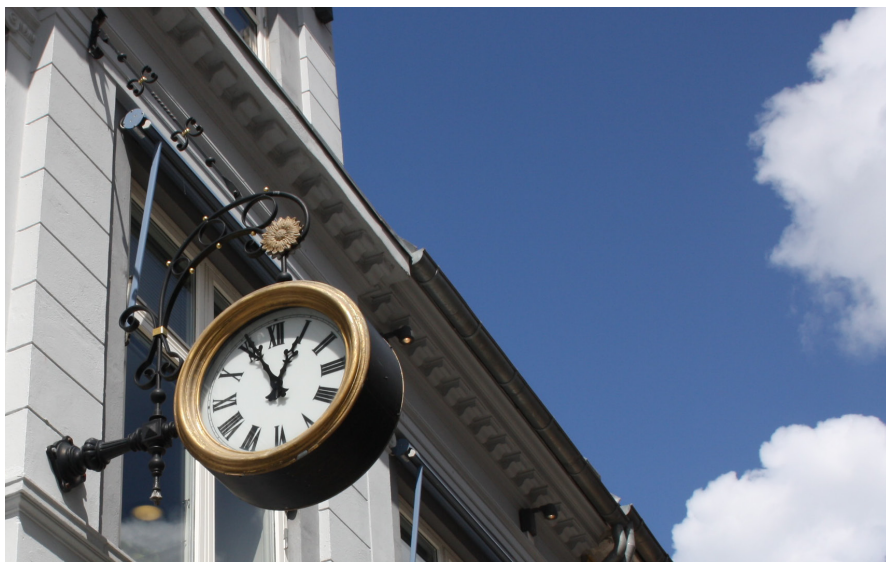
Hele facaden

Sidehængte termovinduer i hvidmalet træ.

Gavlkvisten er med til at tydeliggøre og markere facadens midterparti. Vinduerne er her sidehængte, hvidmalet trævinduer.

Sort skifertag. To ovenlysvinduer er placeret over vinduerne på 1. sal. De slører ikke illusionen om den ubrudte tagflade.

Bygningen har ingen skorsten.

Murværket er malet i to grå nuancer, hvoraf alle mindre fremspring er malet lyse grå.

Vinduerne er i de øverste etager hvid, mens dør og vinduer i stueetagen er i en grafitgrå nuance.

Velproportioneret 3-fags bygning. Der er en god vertikal inddeling af facaden som understreges i midterpartiet. Midterpartiet er fremhævet, idet det er fremskudt lidt i forhold til resten af facaden. Midterpartiet afsluttes foroven af en gavlkvist og i siderne af kvadesten, som gør partiet mere markant.

Selvom midterpartiet er fremhævet, er der også fine detaljer omkring de øvrige vinduesåbninger på 1. sal.

Både i proportioner og farvevalg falder bygningen fint ind i gadebilledet. Bygningens øvre etager harmonerer især godt med Gl. Torv nr. 1 og Fisketorvet nr. 2.
