## Fisketorvet 3

Registrering foretaget:  
nov. 2011

Fisketorvet 3  
(Skal ses i sammenhæng med  
Fisketorvet 5 A+B)

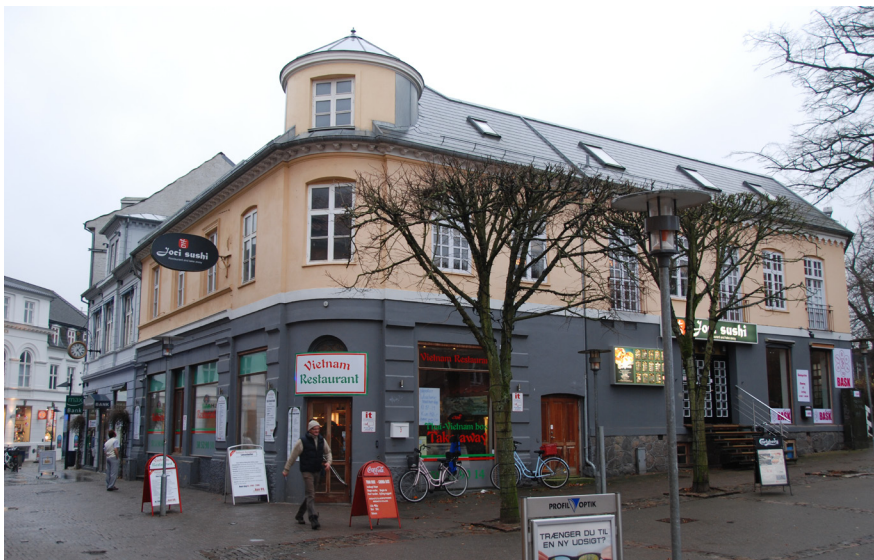
Hjørnebygning udført med 4 fag mod gaden og 2 fag mod pladsen. Ejendommen er lidt speciel pga. tårnets runde form. Der mangler harmoni mellem vinduerne i stueetagen og på 1. sal. Ved de første 3 fag til venstre i ejendommen er stueetagen tydeligt markeret vha. en kvaderstenssokkel. Denne sokkel stopper dog pludseligt, hvilket virker forkert. Kun pga. farvevalget er det lykkedes at bibeholde illusionen om sokkel.

Ejendommen passer både i proportioner og farvevalg fint ind i gadebilledet. Med det runde hjørne og tårnmotivet passer bygningen fint ind i overgangen fra gade til plads.

Bygningen vil fremstå mere klart, hvis man tilpasser skiltningen af facaden i stueetagen, tilpasser vinduerne til ens dannebrogsvinduer, samt toner farvevalget i overensstemmelse med husets arkitektur og bearbejder tårnet i forhold til bygningens oprindelige arkitektur.

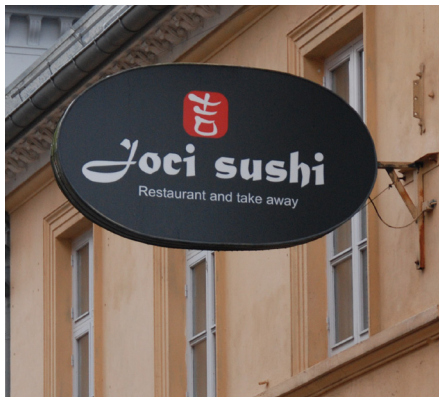
To-fags dannebrogsvinduer med termoglas i hvidmalet træ. Vinduerne sprosse virker meget tyk. Et enkelt vindue skiller sig ud ved at være udformet som to-fags palæ/småsprosset vindue.
